**ÖRTLICHES HOCHWASSERVORSORGEKONZEPT DER
VERBANDSGEMEINDE BAD EMS - NASSAU**

Fotodokumentation ehemalige VG Bad Ems

**Zusammenstellung von Fotos
von der
Besichtigung des Projektgebietes am 29.04.2019**

Anlage 02

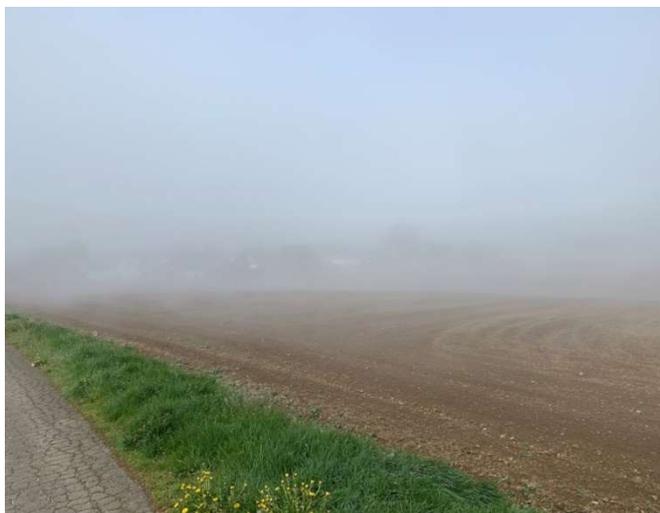
Bild 5: Erosionsgefährdete Ackerflächen (Sportplatzstraße, Becheln)

Ggf. Erosion auf den Ackerflächen und Eintrag über Grünstreifen in die Ortschaft. Rücksprache mit Ortsbürgermeistern halten.

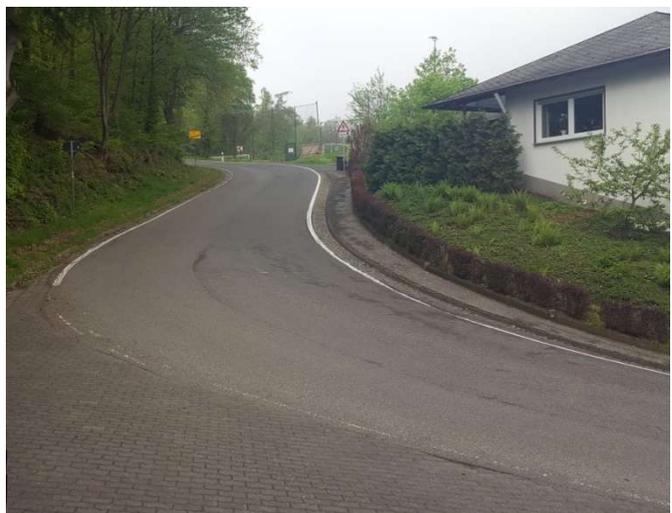
Bild 8: Potenzielle Abflusskonzentration – Früchter Straße (Nievern)

Starke Abflusskonzentration auf der Früchter Straße bei Starkregen.

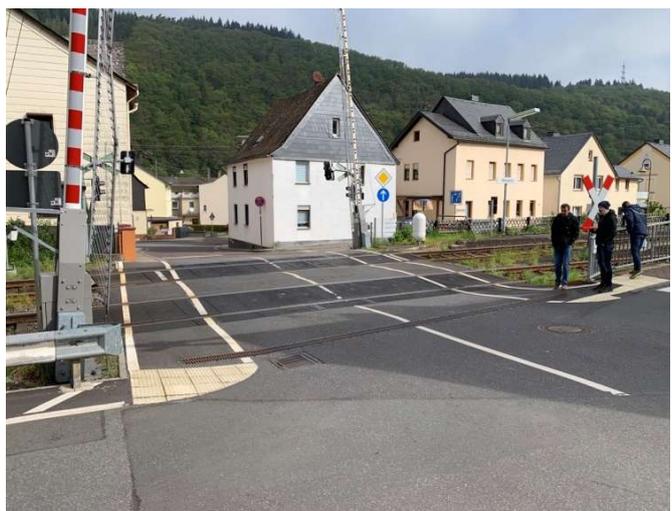
Bild 12: Bahnübergang Nievern – Vorfluter

Die Abflusskonzentration endet am Bahnübergang. Weiterer Verlauf: Vermutlich durch die Ortschaft Richtung Lahn und entlang der Bahntrasse.

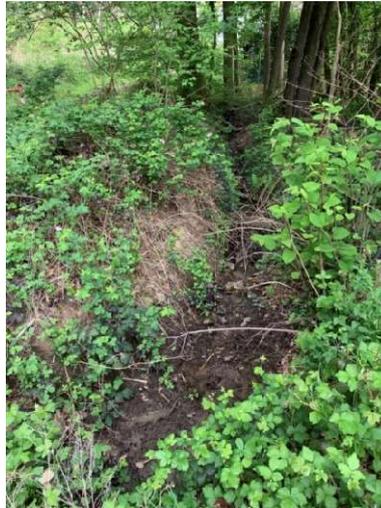
Bild 13: Bertelsbach (Miellen)

Der Bach kommt aus der Hanglage, kein großes Schadenspotential erkennbar.

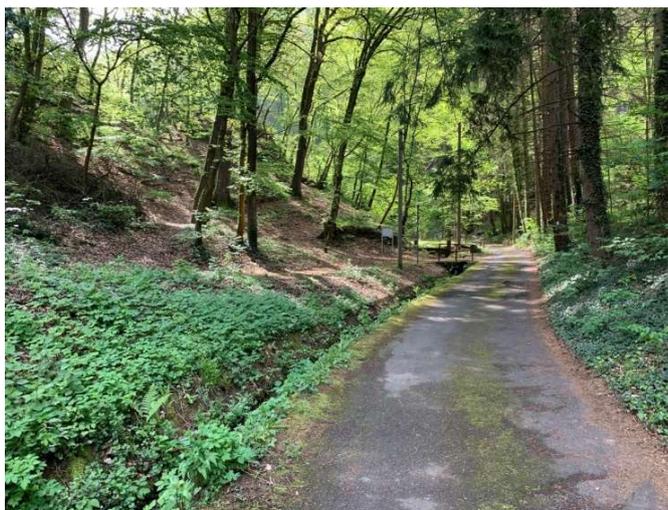
Bild 19: Einlauf mit Rechen – Emsbach

Vor dem Einlauf befinden sich drei vorgeschalteten Rechen.

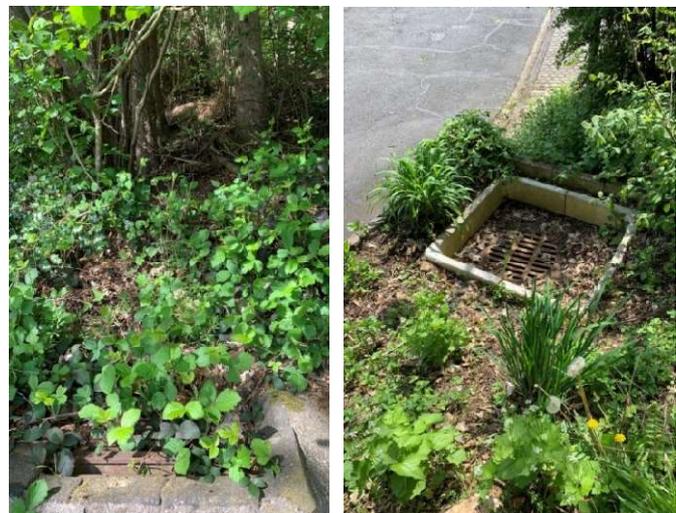
Bild 23: Schachteinlauf in der Hanglage

Das anfallende Hangwasser soll mit zwei Schachteinläufen gefasst werden. Allerdings sind keine klaren Fließrichtungen zu den Schächten erkennbar. Stattdessen fließt bei Starkregen das anfallende Hangwasser regelmäßig auf das Grundstück von Familie Siebert und führt dort zu Schäden.

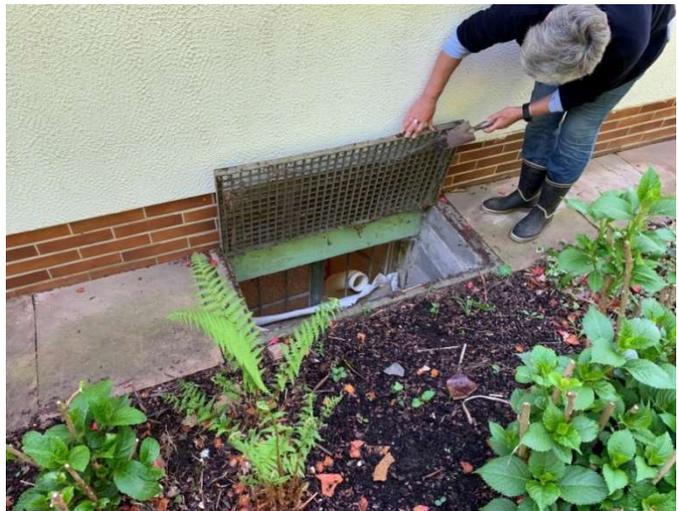
**Bild 25: Gefährdeter Lichtschacht
(Schlehenweg 27, Fachbach)**

Vergangene Starkregenereignisse führten zu Schäden auf dem Grundstück von Familie Siebert. Drückendes Hangwasser und abfließendes Oberflächenwasser vom Hang, führten zur Überflutung des Kellers.

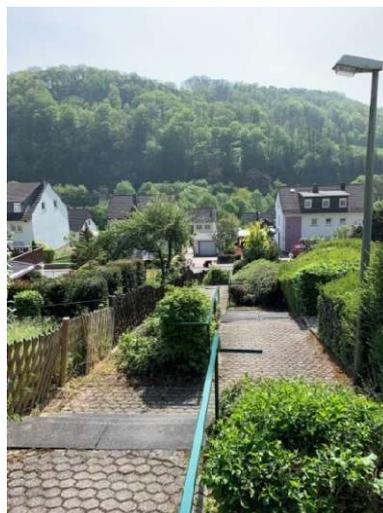
Bild 26: Fußgängerweg Schlehenweg

Bei Starkregen droht das anfallende Hangwasser, über die Treppen des Schlehenweges, Unterlieger zu schädigen.

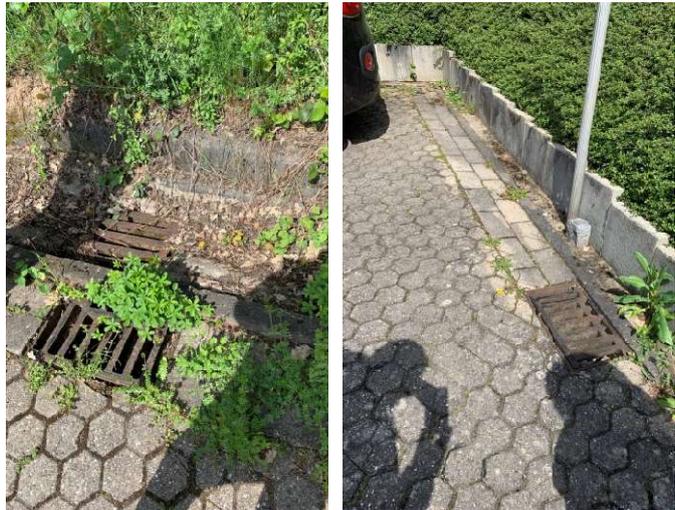
Bild 28: Einlaufgitter Schlehenweg 15

Im Bereich des Schlehenweges befinden sich mehrere Einläufe.

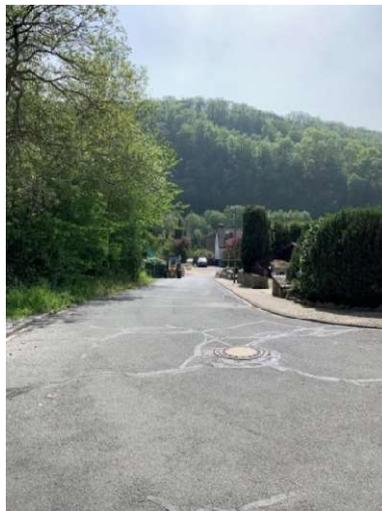
Bild 29: Schlehenweg 15

Bei Starkregen droht das anfallende Hangwasser, was nicht von den Einläufen gefasst wird, über den steilen Schlehenweg, Unterlieger zu beschädigen (siehe Bild 30).

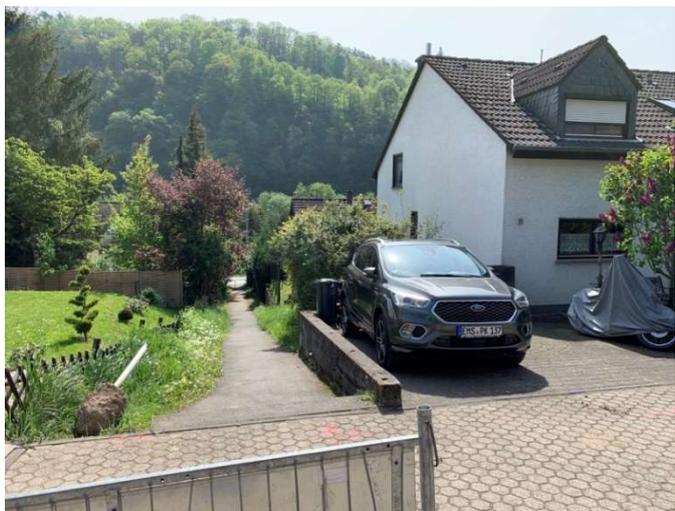
Bild 30: Potenziell geschädigter Anwohner – Schlehenweg 16A

Das Haus liegt in der Abflussschneise der Abflusskonzentration.

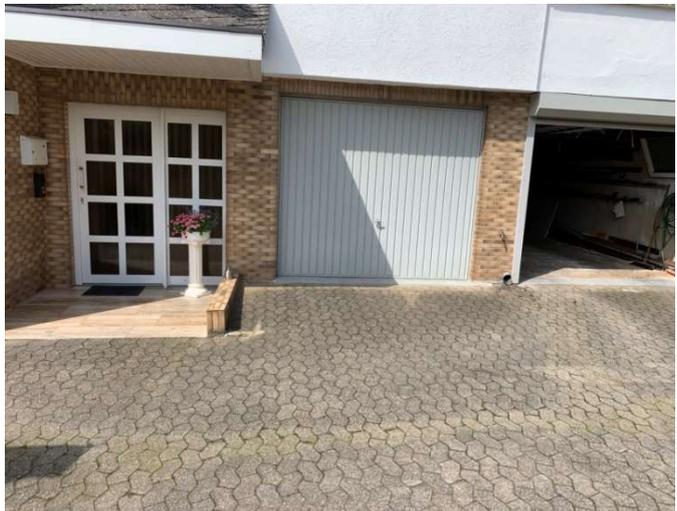
*Bild 35: Potenziell geschädigter An-
wohner – Hungerbach*

Bei Überströmung des Einlaufs droht das Wasser, über die Haustür, in das Gebäude einzudringen.

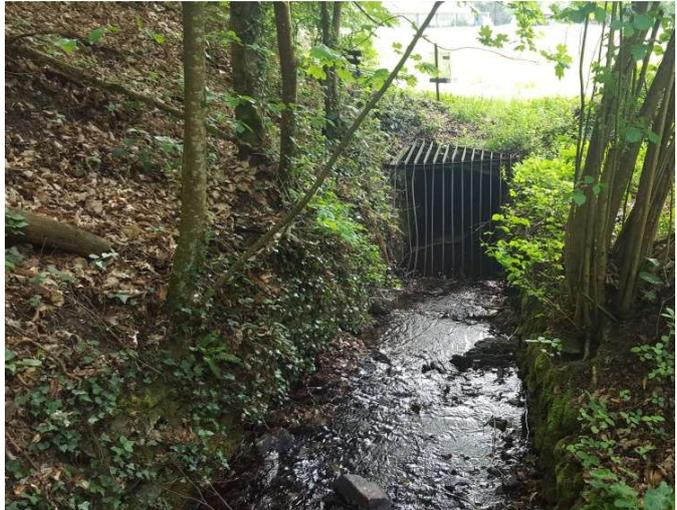
Bild 37: Einlaufbauwerk mit Geröllfang oberhalb der Ortschaft Fachbach – Fachbach

2016 hat sich das Bauwerk zugesetzt, so dass der Abfluss über die Straße ausgewichen ist.

Ein neues Einlaufbauwerk wird bereits geplant.

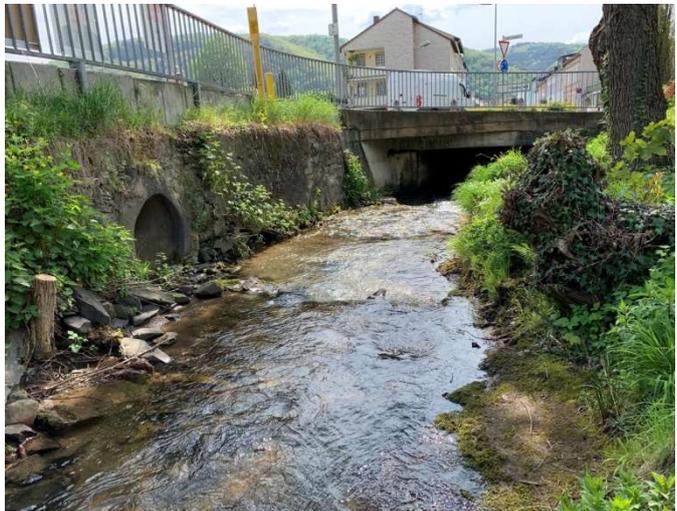
*Bild 44: Verrohrung Kreisel – Ems-
bach*

In der Vergangenheit gab es Verklau-
sungsprobleme innerhalb der Verrohrung.

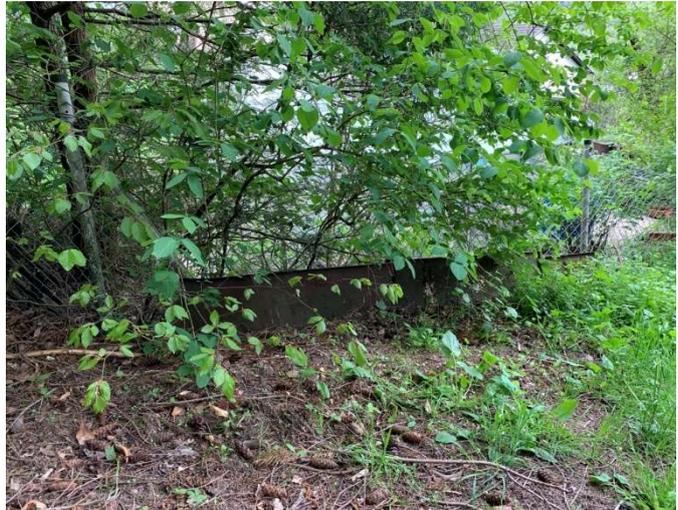
Bild 52: Potenzielle Abflusskonzentration – Mercurstraße

Vermutlich ein Versuch des Anwohners sein Grundstück zu schützen.

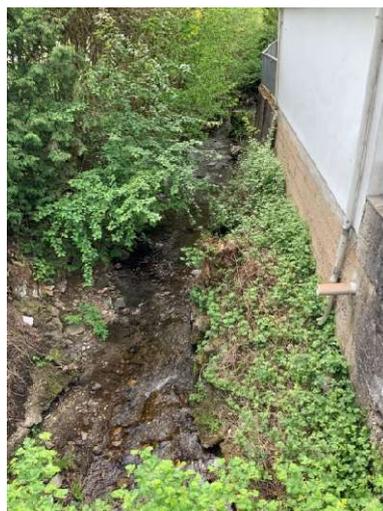
Bild 60: Brücke Am Lach – Kennelbach

Gewässerabschnitt ist schwer zugänglich. Der Bach gräbt sich immer tiefer ein. Anstehende Grundstücksmauern sind gefährdet.

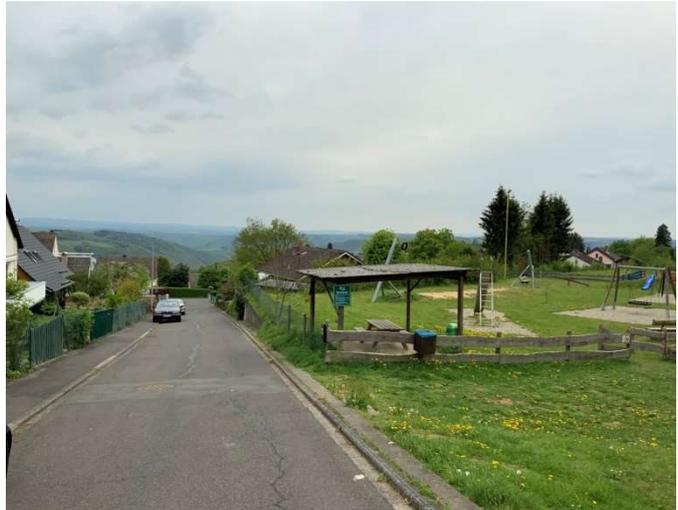
Bild 61: Potenzielle Abflusskonzentration – Am Sportplatz (Kemmenau)

Rücksprache mit dem Bürgermeister: Sind in der Vergangenheit bereits Schäden durch Starkregen aufgetreten?

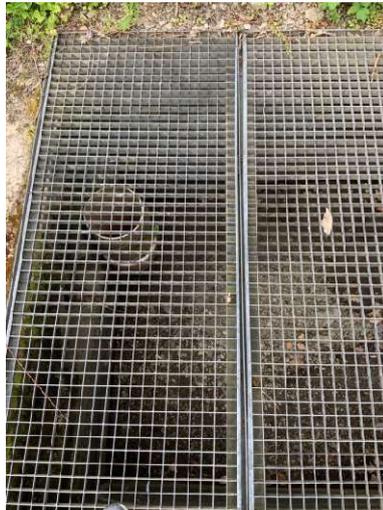
Bild 73 Einlauf Am Eichwlad

Der Bachlauf ist zwischen Bild 71 und 72 auf einer Länge von ca. 10 m verrohrt.

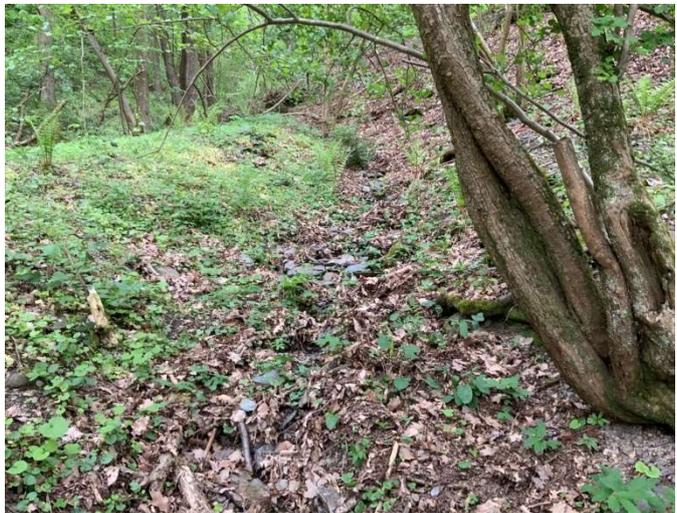
Bild 74: Potenzielle Abflusskonzentration – Silberlay

Der kleine Graben führt nur bei Niederschlag oder Schneeschmelze Wasser.

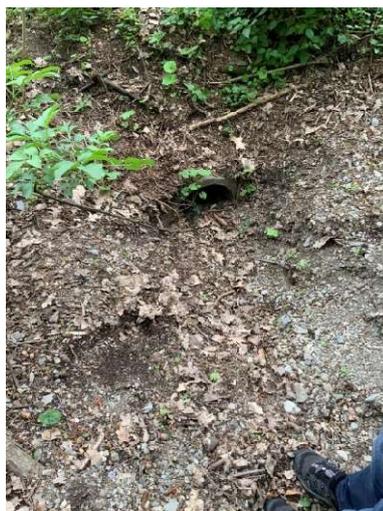
Bild 75: Bachdurchlass – „kleiner Graben“

Der Durchlass setzt sich regelmäßig zu, sodass der Waldweg überspült wird. Das Wasser fließt dann über die Straße Silberlay auf die Lahnstraße und von da aus in die Lahn.
