**ÖRTLICHES HOCHWASSERVORSORGEKONZEPT DER  
VERBANDSGEMEINDE BAD EMS - NASSAU**

**Fotodokumentation ehemalige VG Nassau**

**Zusammenstellung von Fotos  
von der  
Besichtigung des Projektgebietes am 14.05.2019**

**Anlage 03**

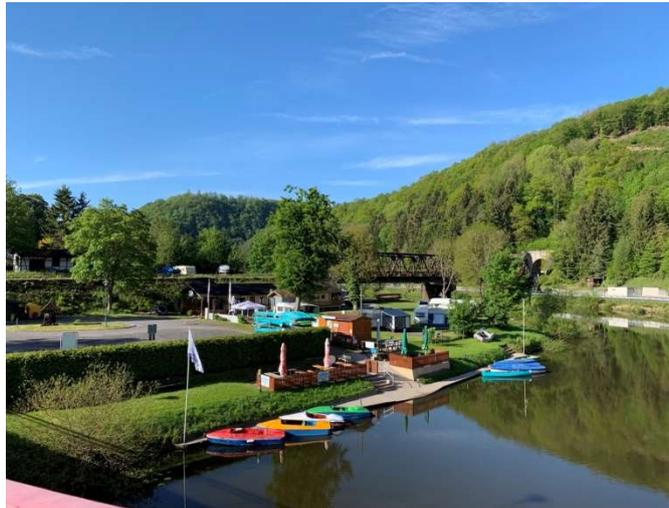
*Bild 1: Campingplatz Obernhof*

Der Campingplatz und der Bootsverleih sind bei einem HQ<sub>10</sub> überschwemmt.

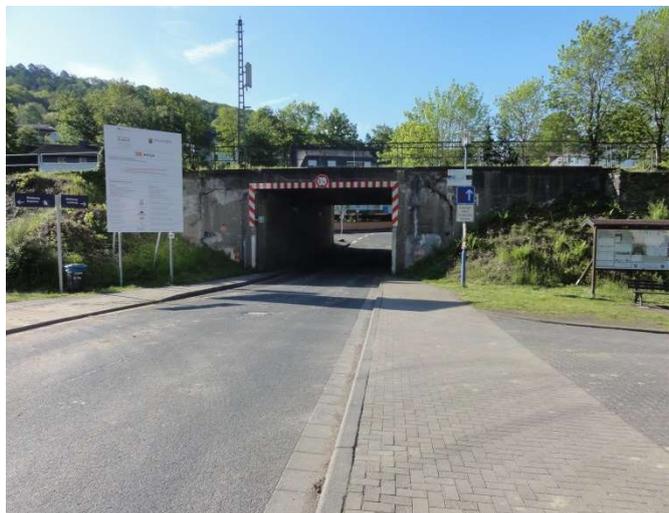
*Bild 2: Bahnunterführung (Obernhof)*

Die Unterführung ist ab einem HQ<sub>100</sub> betroffen und war bei dem Hochwasser von 1984 überschwemmt.

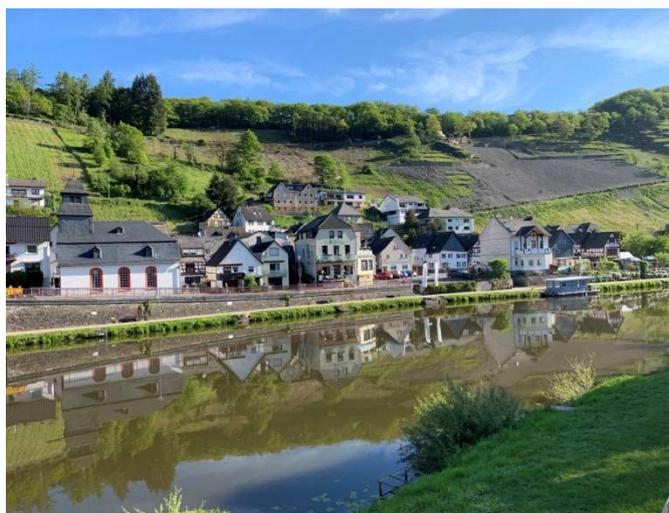
*Bild 3: B417 (Obernhof)*

Die gegenüberliegende B417 ist bereits bei einem HQ<sub>10</sub> betroffen.

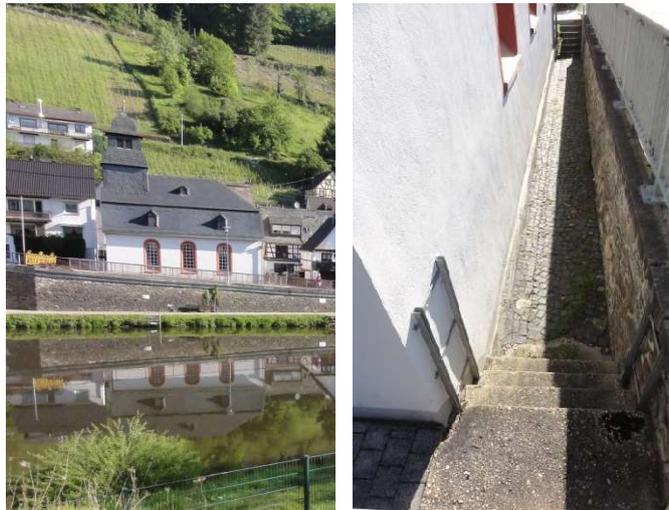
*Bild 4: Evangelische Kirche Obernhof*

Die Kirche ist ebenfalls ab einem HQ<sub>10</sub> betroffen.

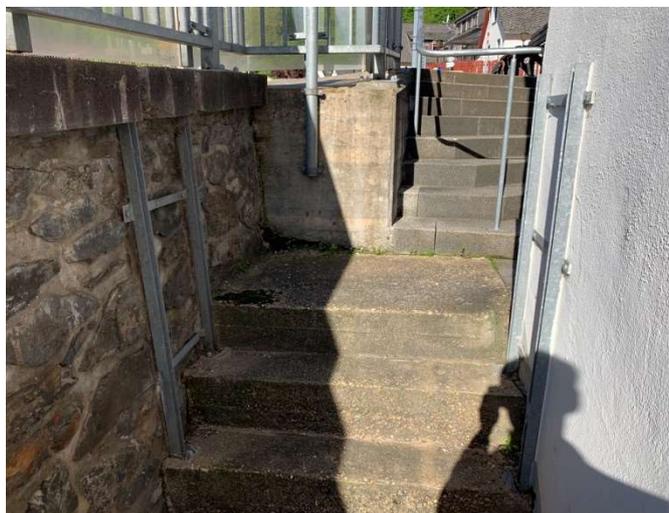
*Bild 5: Lokale Hochwasserschutzmaßnahme – Kirche Obernhof*

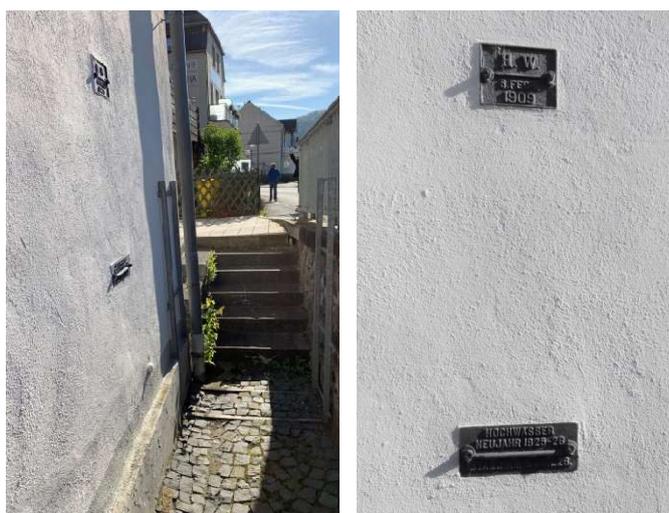
*Bild 6: Hochwassermarken – Kirche Obernhof*

HW 5. Febr. 1909

HW Neujahr 1925

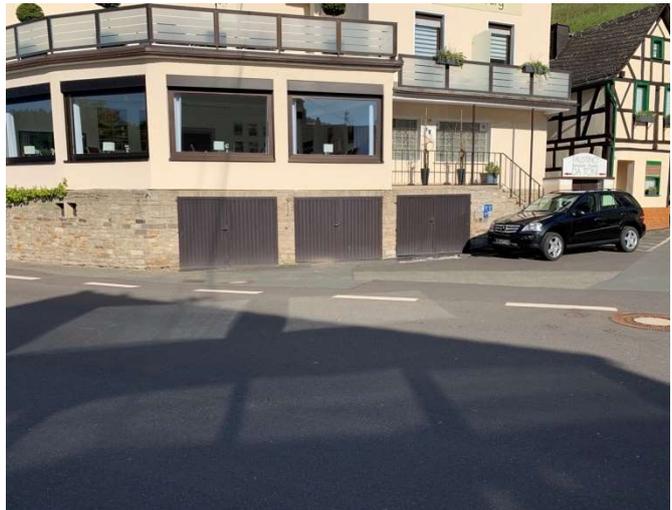
*Bild 7: Potenziell geschädigte Anwohner (Obernhof)*

Bei HQ<sub>10</sub> sind bereits Keller und Garagen betroffen.

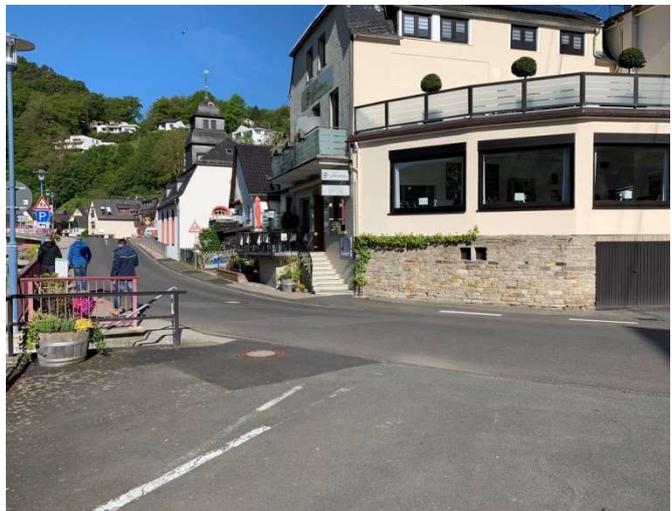
*Bild 8: Brücke L314 (Obernhof)*

Bei HQ<sub>100</sub> ist die Zufahrt zur Brücke nicht mehr gewährleistet.

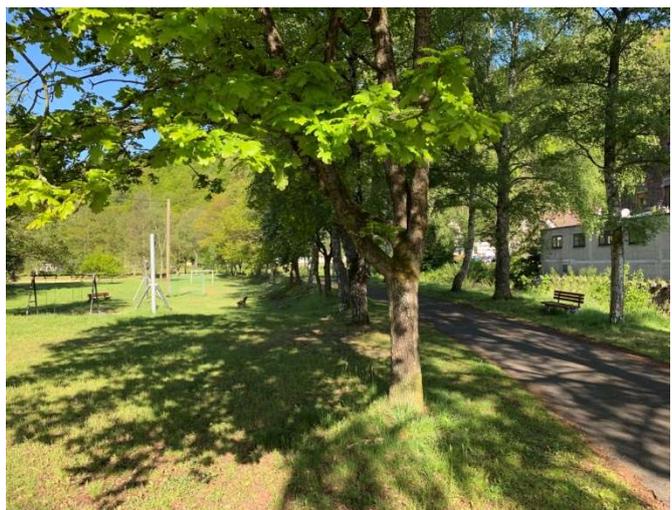
*Bild 9: Deich – Gelbach (Weinähr)*

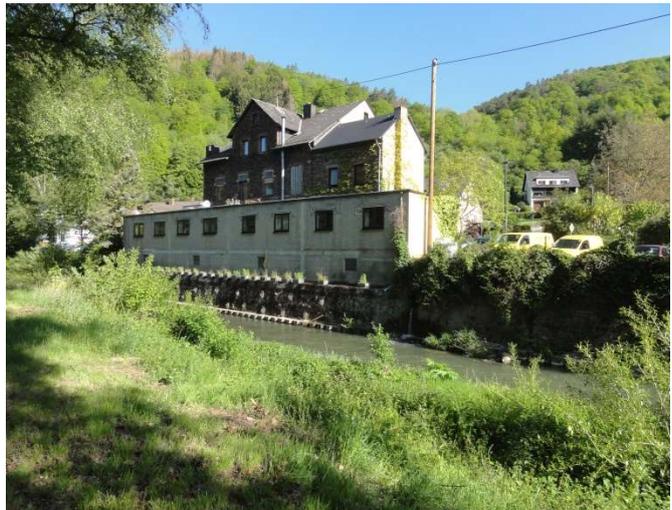
*Bild 10: Potenziell gefährdete Postfiliale Weinähr*

Die Postfiliale ist von Hochwasser betroffen. Das Außenufer ist mit einer rückverankerten Mauer gesichert.

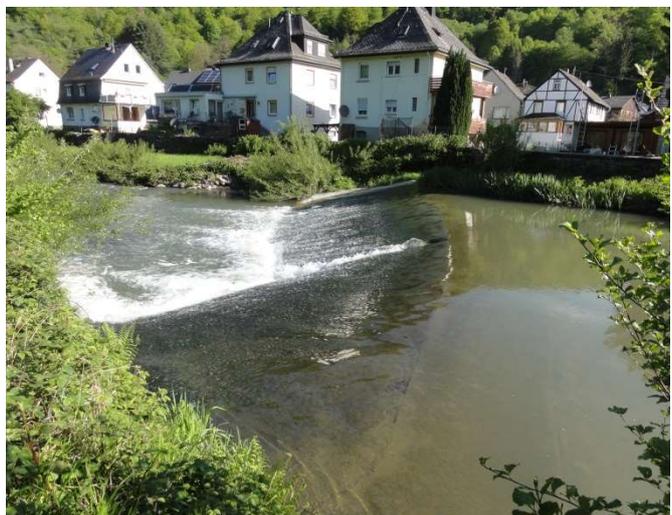
*Bild 11: Wehr – Gelbach (Weinähr)*

Das Wehr soll zu einer Rampe umgebaut werden.

*(Dies ist in der Zwischenzeit bereits erfolgt.)*

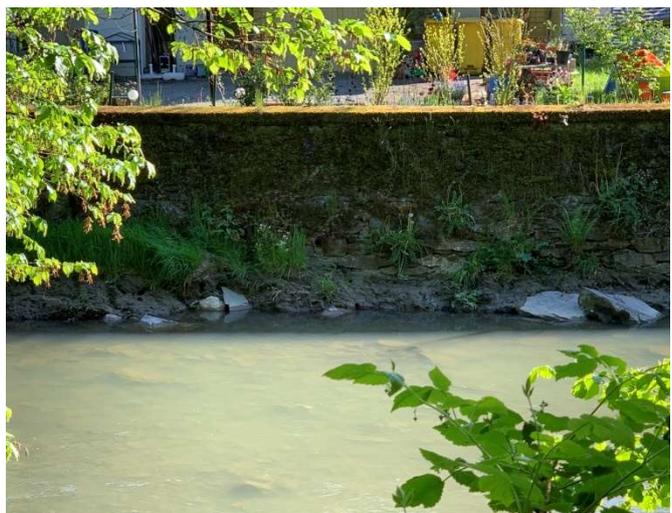
*Bild 12: Hochwasserschutzmauer – Gelbach (Weinähr)*

Die Uferbefestigung weist Schäden auf. Teilweise wurde sie vom Kreis erneuert, da es sich um eine Hochwasserschutzanlage handeln soll.

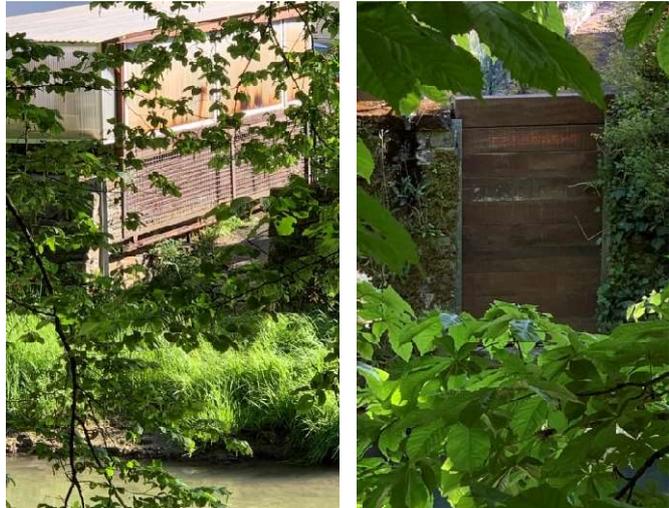
*Bild 13: Dammbalkenverschluss*

Die Durchlässe lassen sich verschließen.

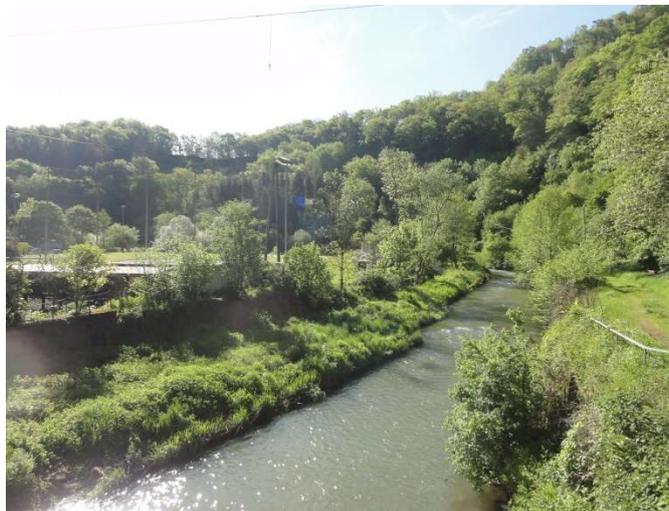
*Bild 14: Hochwasserschutzmauer – Gelbach*

Die Hochwasserschutzmauer beginnt auf Höhe des Sportplatzes.

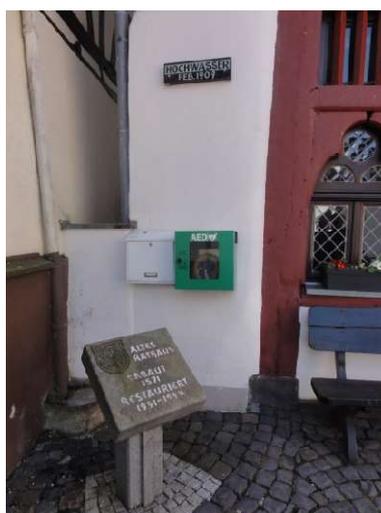
*Bild 15: Hochwassermarken – Rathaus Weinähr*

HW Feb. 1909

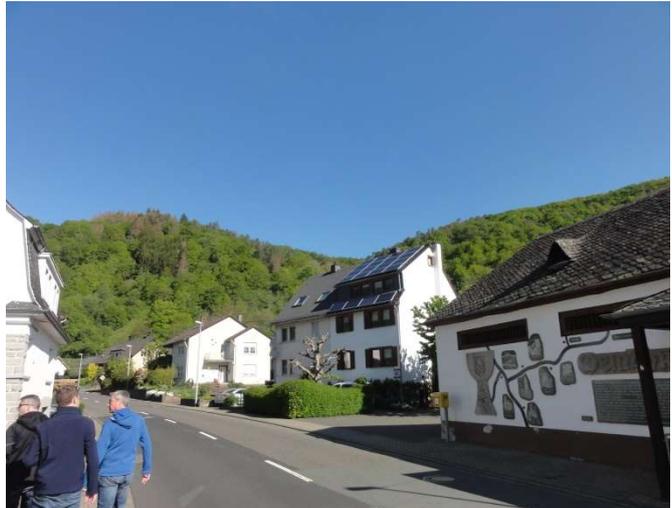
*Bild 16: Potenzielle Abflusskonzentration – Weinähr*

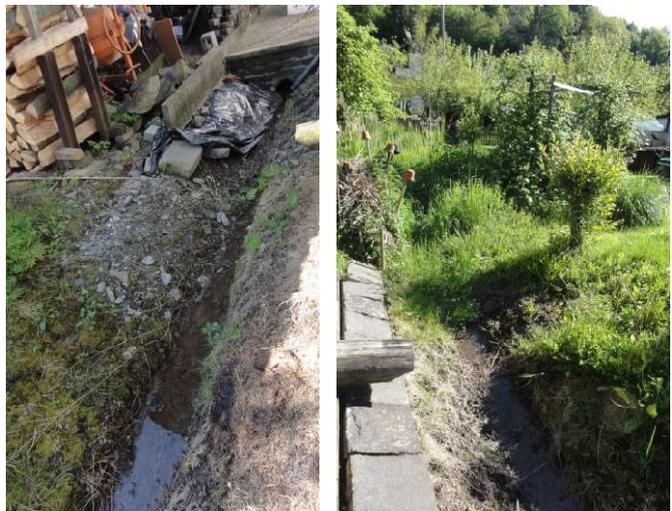
*Bild 17: Entwässerungsgräben – Weinähr*

Zahlreiche Gräben entwässern Richtung Gelbach.

Bei Starkregen besteht die Gefahr der Verkläuerung.

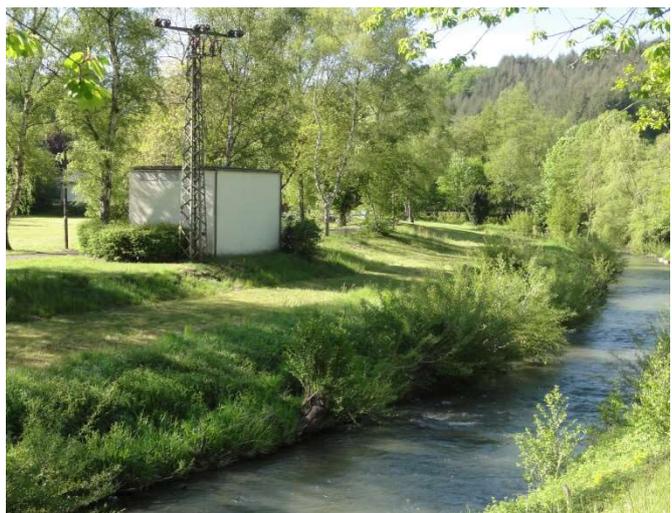
*Bild 18: Potenziell gefährdete Transformations-Station – Weinähr*

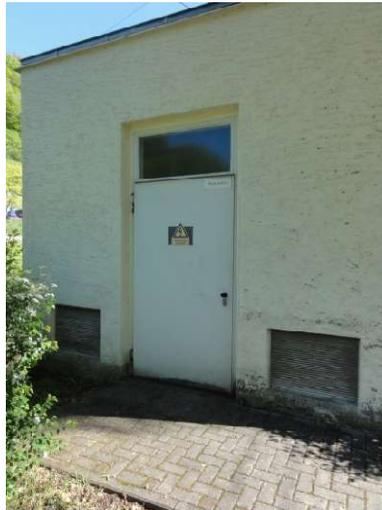
*Bild 19: Potenziell gefährdete Transformations-Station – Weinähr*

Bei Hochwasser ist die Anlage gefährdet, aufgrund der bodennahen Fenster und des ebenerdigen Eingangs.

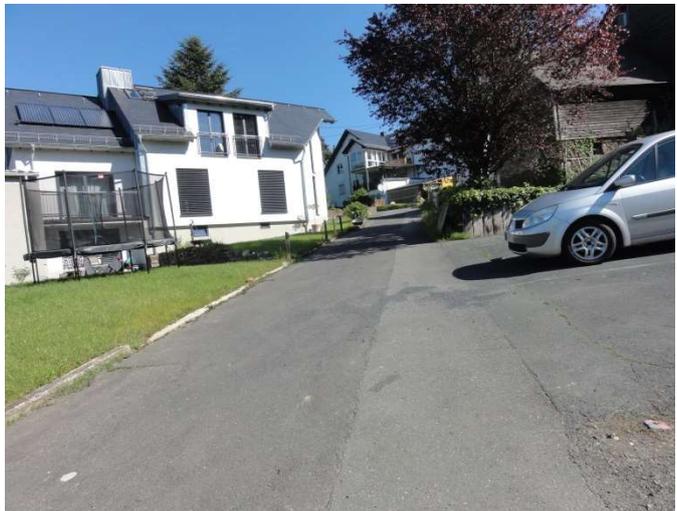
*Bild 20: Potenzielle Abflusskonzentration – Winden*

Auf Höhe der Schulstraße 34 konzentriert sich der Abfluss Richtung Sülzbach-Tal.

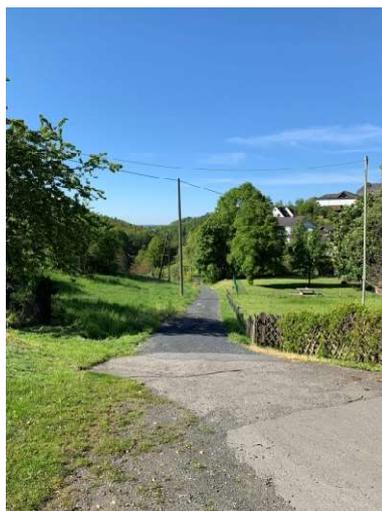
*Bild 21: Potenzielle Abflusskonzentration – Richtung Sülzbach-Tal*

Der Weg musste aufgrund von Starkregenschäden schon mehrfach erneuert werden. Unter dem Weg befindet sich ein Mischwasserkanal, der zur Kläranlage führt.

Im Tal bieten sich Rückhalte Möglichkeiten zur Entlastung des Sülzbachs an.

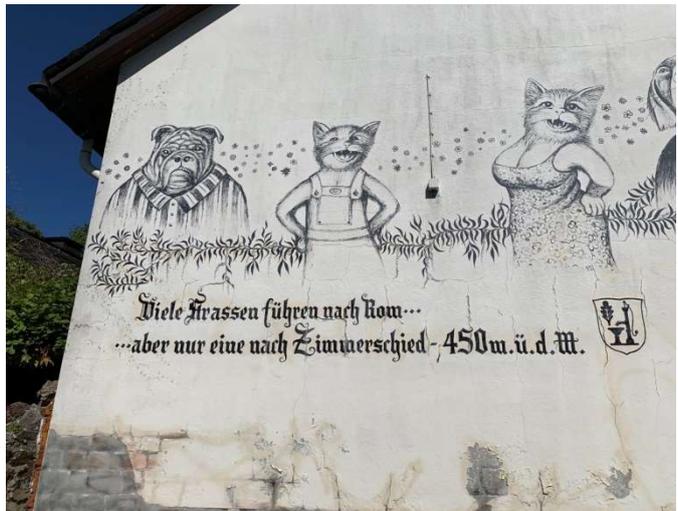
*Bild 22: Zentrum Zimmerschied*

Die Ortschaft ist insgesamt nicht stark gefährdet durch Starkregen

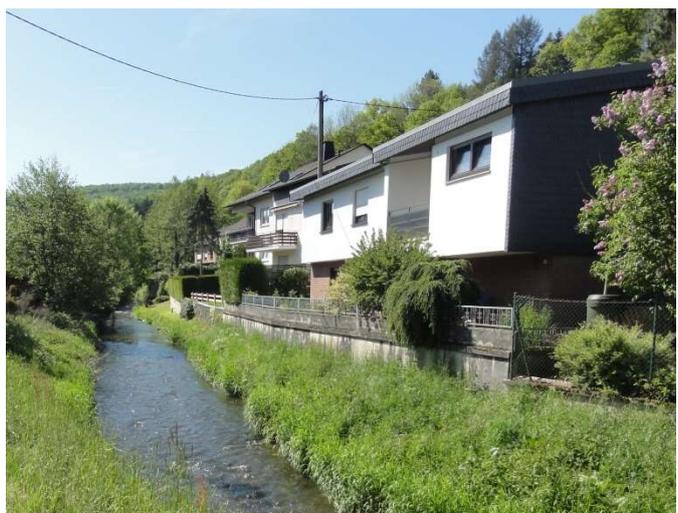
*Bild 24: Potenziell betroffene Anwohner am Mühlbach (Scheuern)*

Die Ufermauern neigen sich teilweise in Richtung des Gewässers.

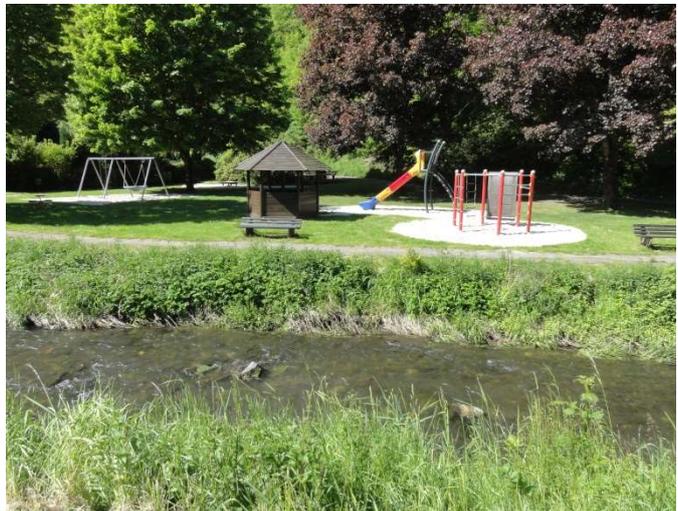
*Bild 26: Spielplatz Scheuern*

Der Spielplatz befindet sich im hochwassergefährdeten Bereich.

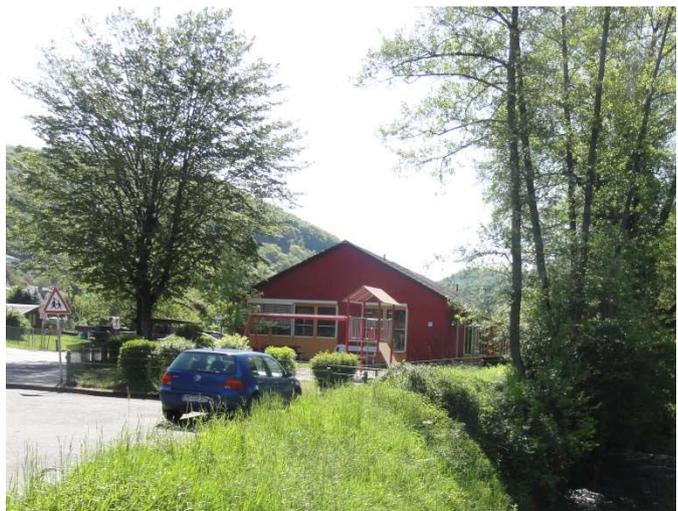
*Bild 27: Kindergarten Scheuern*

Der Kindergarten befindet sich in unmittelbarer Nähe des Mühlbachs.

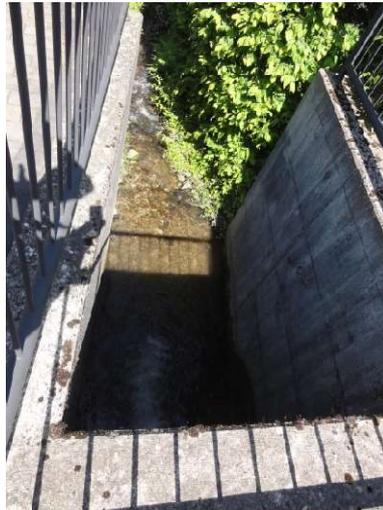
*Bild 28: Straßenunterführung – Ruppelsbach (Scheuern)*

Die Unterführung wurde vor ca. 12 Jahren verbreitert.

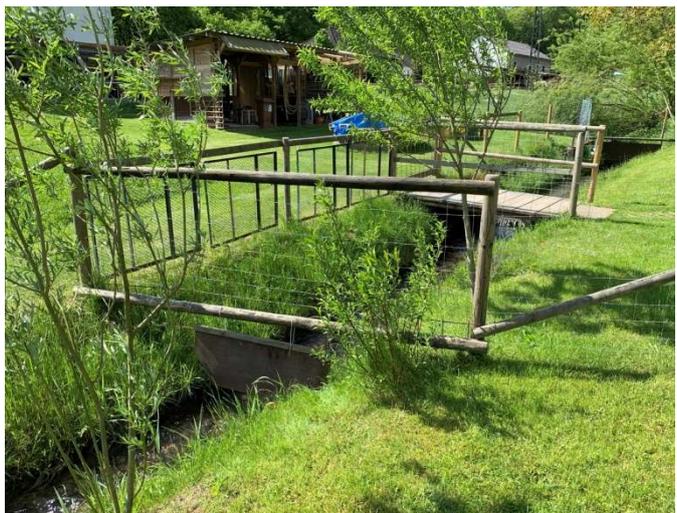
*Bild 30: Abfluss Hindernisse – Sulzbach (Scheuern)*

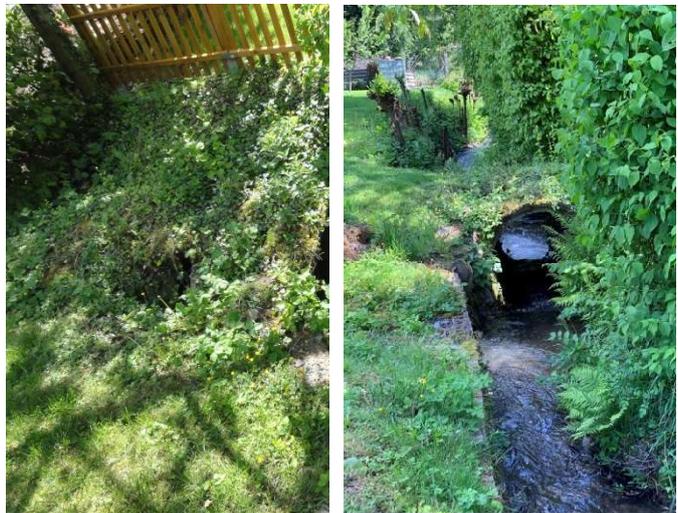
*Bild 32: Beschädigter Rohrdurchlass – Sulzbach (Scheuern)*

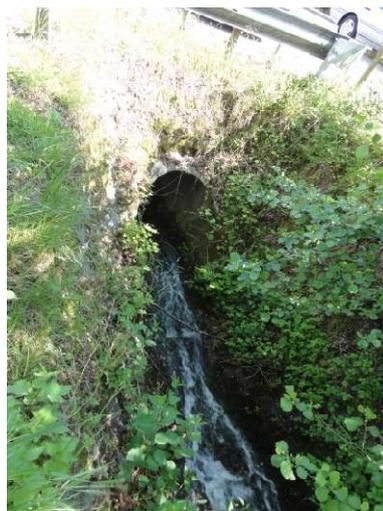
*Bild 33: Einlauf Straßendurchlass – Ruppelsbach (Scheuern)*

Es fehlt ein Geröllfang/ Rechen.

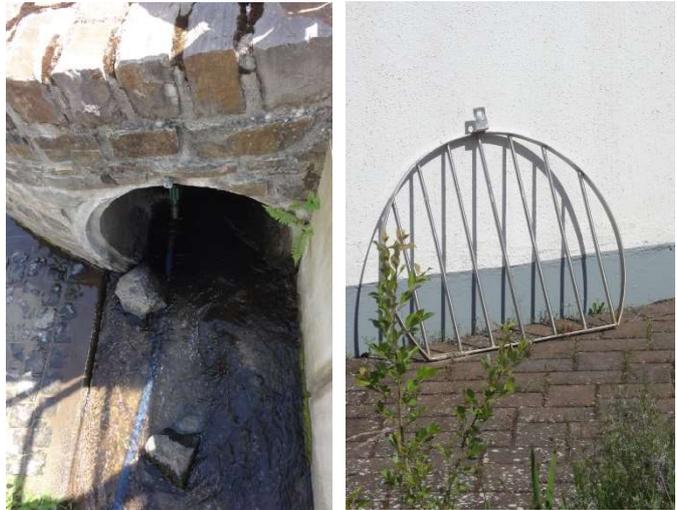
*Bild 34: Straßendurchlass Sulzbach (Dienethal)*

Bei vergangenen Hochwasserereignissen hat sich das Durchlassgitter zugesetzt, sodass der Köpfchensweg überflutet wurde.

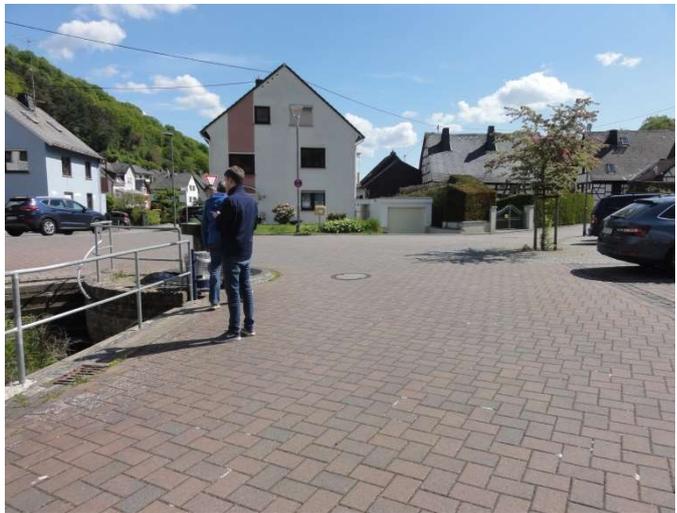
*Bild 35: Königsweg Dienethal*

Bei der Überflutung des Königswegs richtete das Wasser Schäden am gegenüberliegenden Grundstück an (Überflutung der Garage).

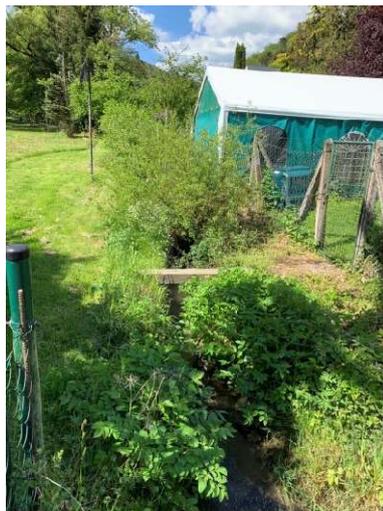
*Bild 36: Enges Gewässerbett – Sulzbach (Dienethal)*

In der Vergangenheit gab es lediglich Probleme mit Hochwasser, wenn der Durchlass verstopft war.

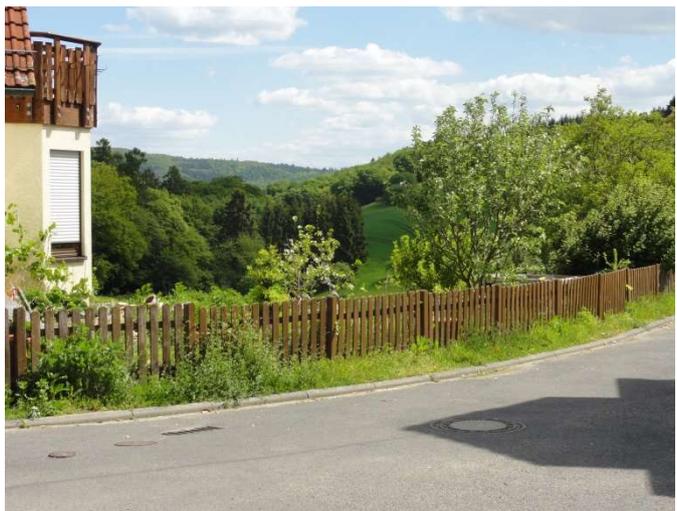
*Bild 39: Potenzielle Abflusskonzentration – Misselberg*

Der potenzielle Abfluss verläuft zwischen der Bebauung Richtung Sulzbach ab.

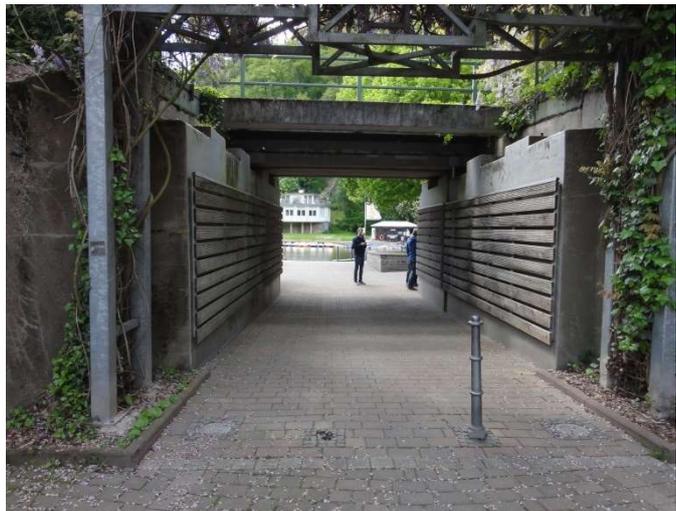
*Bild 40: Bahnunterführung Nassau*

Die Unterführung ist bereits bei einem HQ<sub>10</sub> betroffen.

Ein Hochwasserschott zur Rückhaltung von Treibgut existiert nicht mehr.

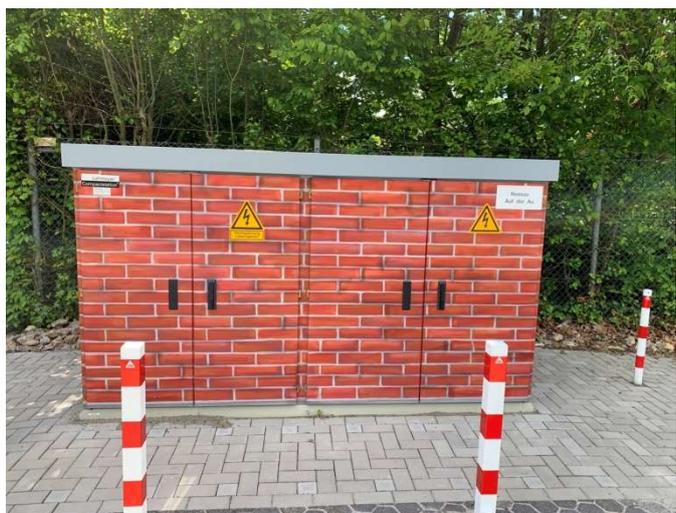
*Bild 42: Stromkasten – Auf der Au (Nassau)*

Bei einem HQ<sub>100</sub> ist der Stromkasten von Hochwasser betroffen.

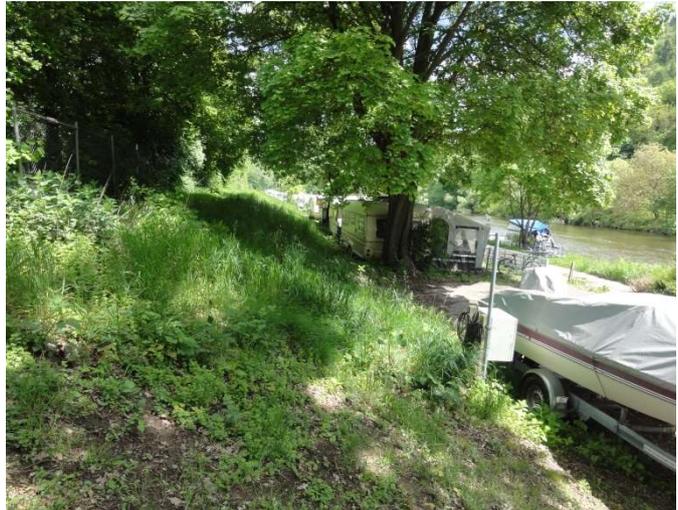
*Bild 43: Deich Nassau*

Der Deich ist keine offizielle Hochwasserschutzanlage.

Deichkrone und Böschung sind bewachsen.

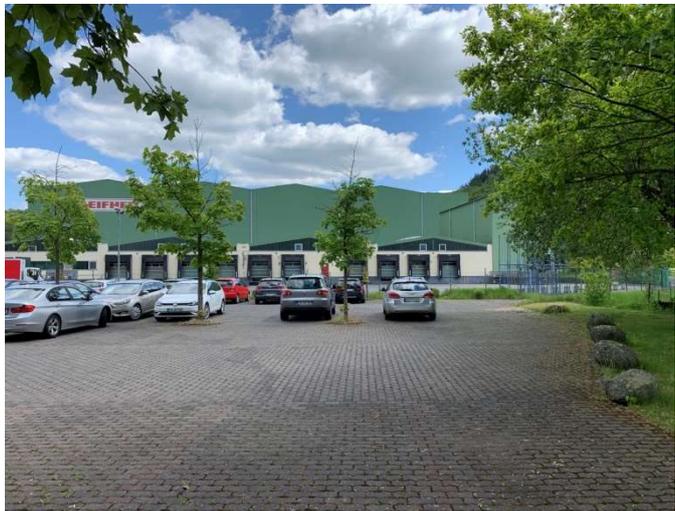
*Bild 47: Strukturen im Hinterland des Deiches*

Im Hinterland befinden sich unter anderem ein Sportplatz, ein Kindergarten und das Firmengelände der Leifheit AG.

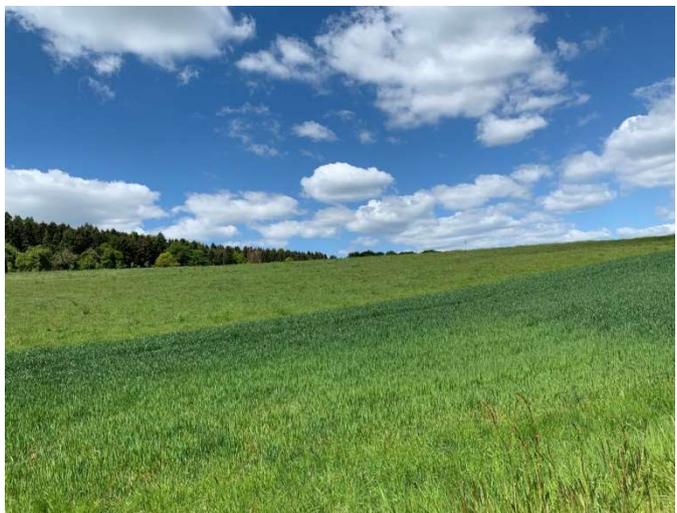
*Bild 50: Potenzielle Abflusskonzentration auf landwirtschaftlichen Flächen (Schweighausen)*

Die Hanglage befindet sich vor der Ortschaft Schweighausen. Bei vergangenen Starkregenereignissen kam es zu Erosion des Oberbodens, was Schäden in der Ortschaft anrichtete.

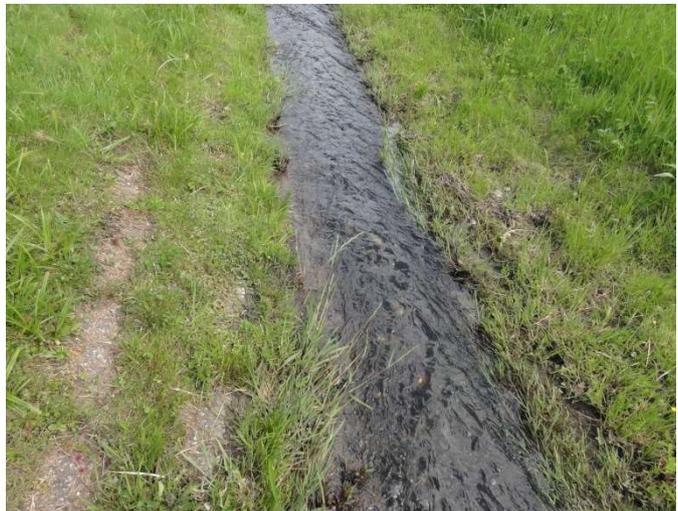
*Bild 53: Hombach Dessighofen  
Starker Verlandungsprozess.*

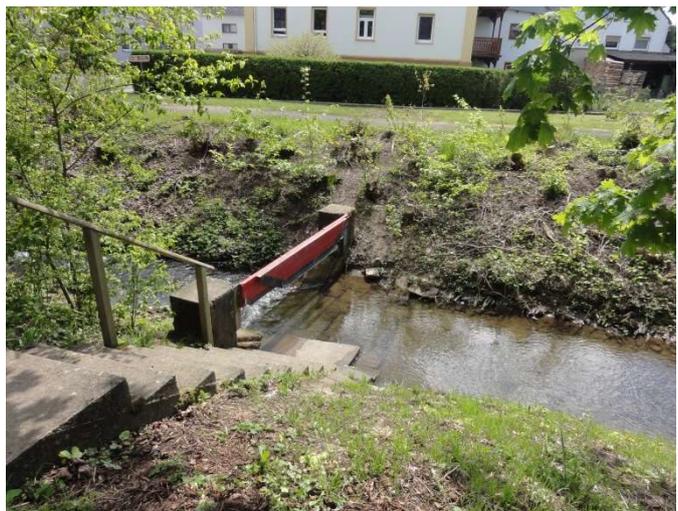
*Bild 54: Löschwasserentnahme-  
stelle Geisig*

Gefahr der Verklausung.

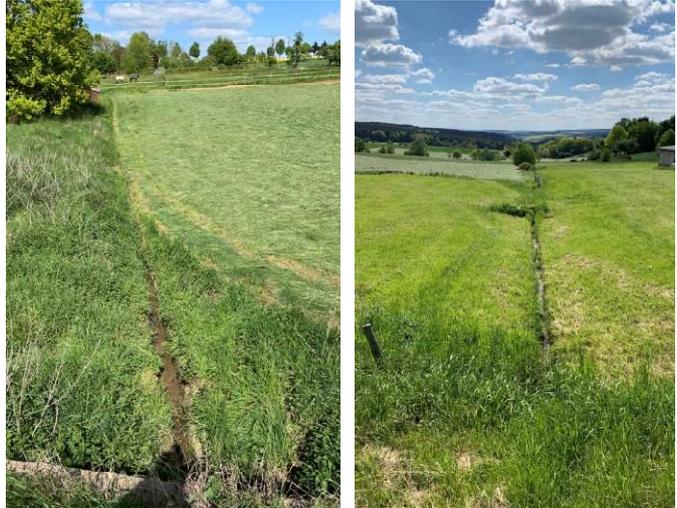
*Bild 55: Hauserbach Pohl*

Der Bachlauf ist stark verengt. Bei Starkregen droht Verkläusung durch Treibgut, z. B. Mähgut. Da der Bach Außerorts verläuft, sind keine großen Schäden zu erwarten. Die Ortschaft ist insgesamt nicht stark gefährdet durch Starkregen.

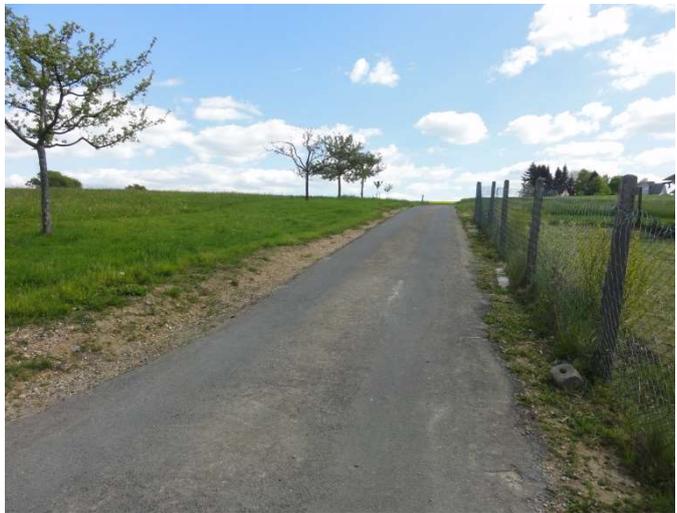
*Bild 56: Potenzielle Abflusskonzentration – Lollschied*

Bei vergangenen Starkregenereignissen sind bereits Schäden aufgetreten. Eine Entwässerungsrinne soll zukünftige Schäden minimieren (siehe Bild 57).

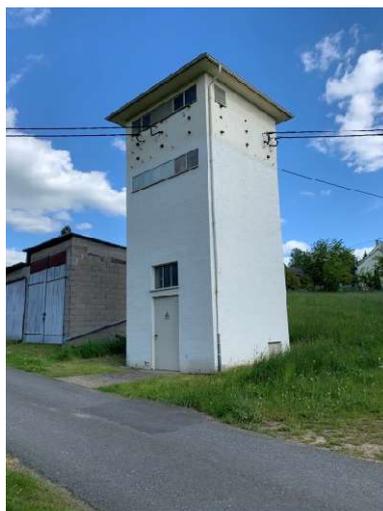
*Bild 60: Potenziell gefährdete  
Transformations-Station (Attenhausen)*

Die Trafo-Station, mit ebenerdigem Eingang, befindet sich im Fließweg der Abflusskonzentration.

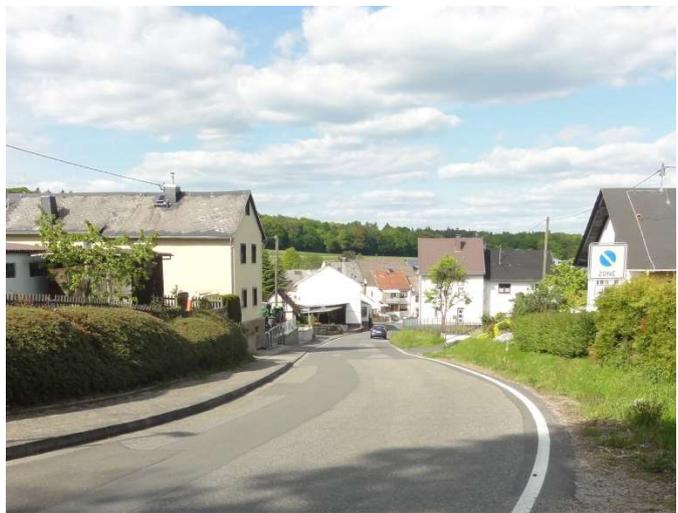
*Bild 62: Potenzielle Abflusskonzentration Oberwies – Ortsmitte*

Die Abflusskonzentration verläuft durch die Ortschaft entlang der Mühlenbachstraße und mündet anschließend in den Mühlenbach.

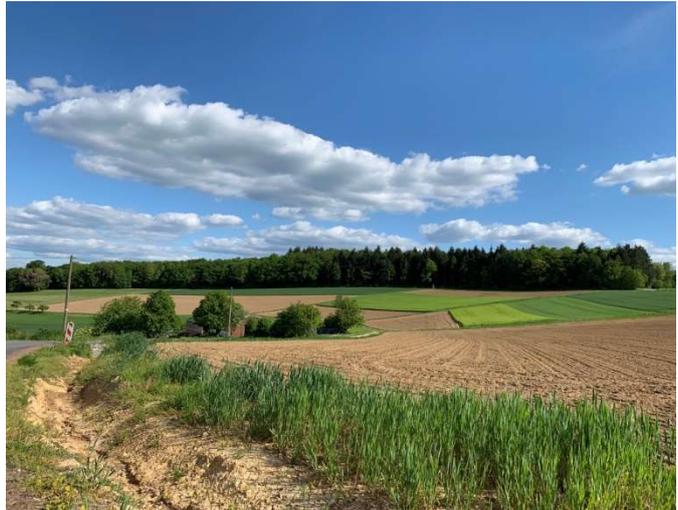
*Bild 64: Dornholzhausen*

Die Ortschaft ist insgesamt nicht stark gefährdet durch Starkregen.
