**ÖRTLICHES HOCHWASSERVORSORGEKONZEPT DER  
VERBANDSGEMEINDE BAD EMS - NASSAU**

**Fotodokumentation ehemalige VG Nassau**

**Zusammenstellung von Fotos  
von der  
Besichtigung des Projektgebietes am 14.05.2019**

**Anlage 03**

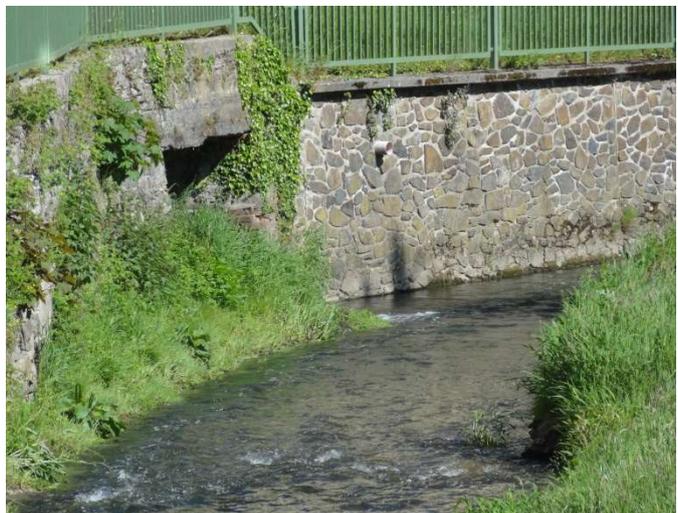
*Bild 24: Potenziell betroffene Anwohner am Mühlbach (Scheuern)*

Die Ufermauern neigen sich teilweise in Richtung des Gewässers.

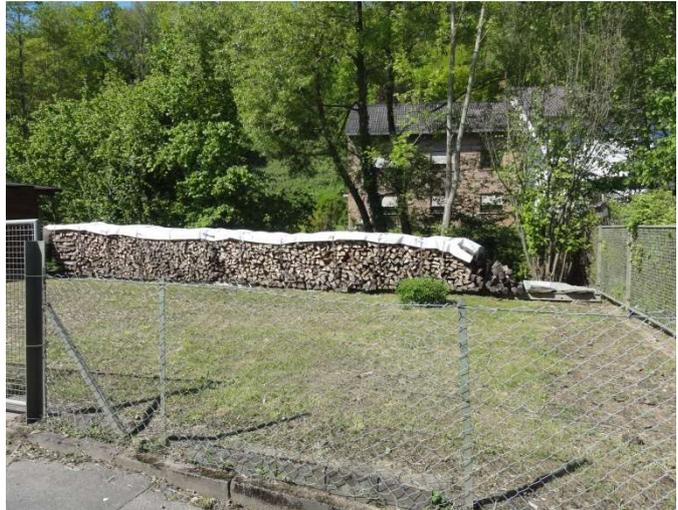
*Bild 26: Spielplatz Scheuern*

Der Spielplatz befindet sich im hochwassergefährdeten Bereich.

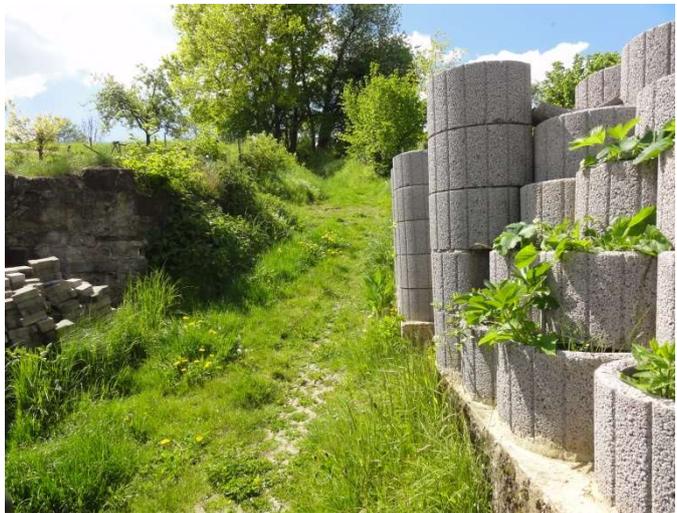
*Bild 39: Potenzielle Abflusskonzentration – Misselberg*

Der potenzielle Abfluss verläuft zwischen der Bebauung Richtung Sulzbach ab.

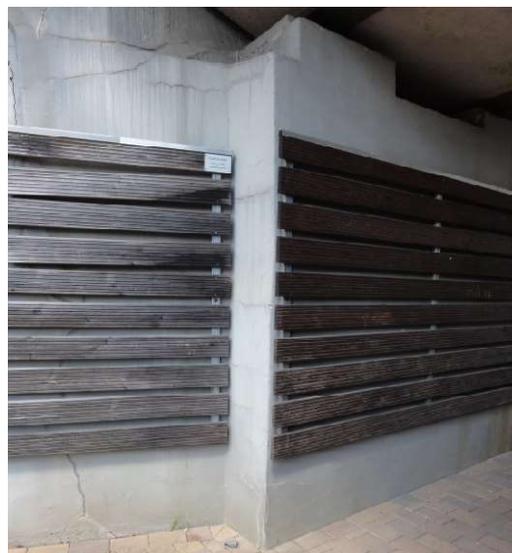
*Bild 42: Stromkasten – Auf der Au (Nassau)*

Bei einem HQ<sub>100</sub> ist der Stromkasten von Hochwasser betroffen.

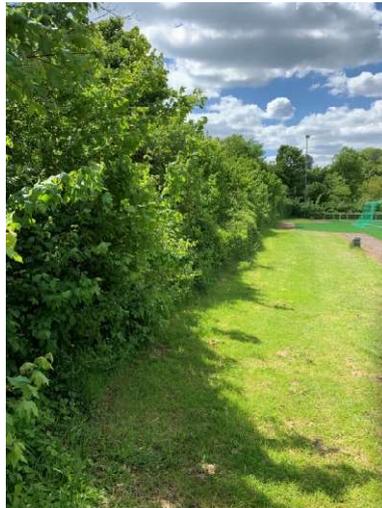
*Bild 47: Strukturen im Hinterland des Deiches*

Im Hinterland befinden sich unter anderem ein Sportplatz, ein Kindergarten und das Firmengelände der Leifheit AG.

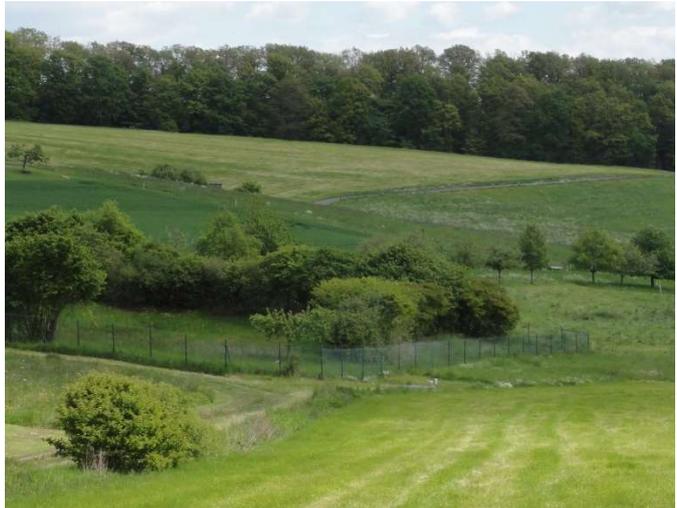
*Bild 50: Potenzielle Abflusskonzentration auf landwirtschaftlichen Flächen (Schweighausen)*

Die Hanglage befindet sich vor der Ortschaft Schweighausen. Bei vergangenen Starkregenereignissen kam es zu Erosion des Oberbodens, was Schäden in der Ortschaft anrichtete.

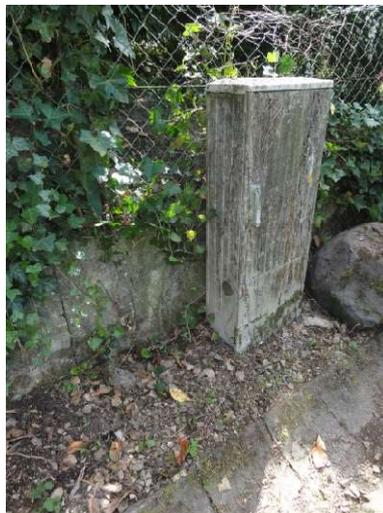
*Bild 60: Potenziell gefährdete  
Transformations-Station (Attenhausen)*

Die Trafo-Station, mit ebenerdigem Eingang, befindet sich im Fließweg der Abflusskonzentration.

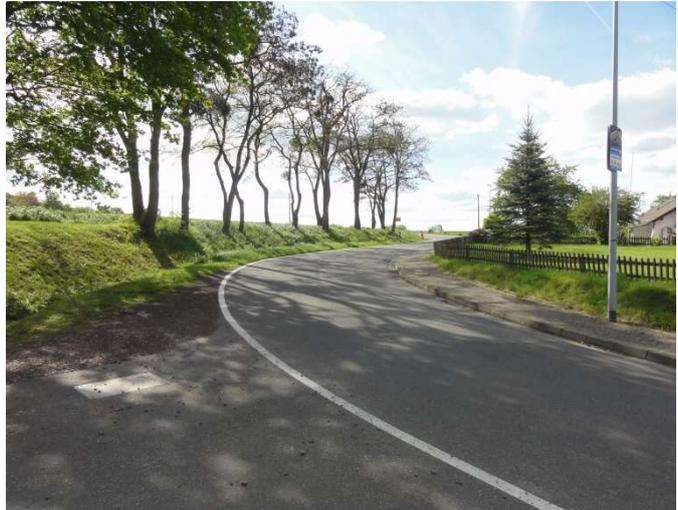
*Bild 62: Potenzielle Abflusskonzentration Oberwies – Ortsmitte*

Die Abflusskonzentration verläuft durch die Ortschaft entlang der Mühlenbachstraße und mündet anschließend in den Mühlenbach.
