**ÖRTLICHES HOCHWASSERVORSORGEKONZEPT DER
VERBANDSGEMEINDE BAD EMS - NASSAU**

Fotodokumentation ehemalige VG Bad Ems

**Zusammenstellung von Fotos
von der
Besichtigung des Projektgebietes am 29.04.2019**

Anlage 02

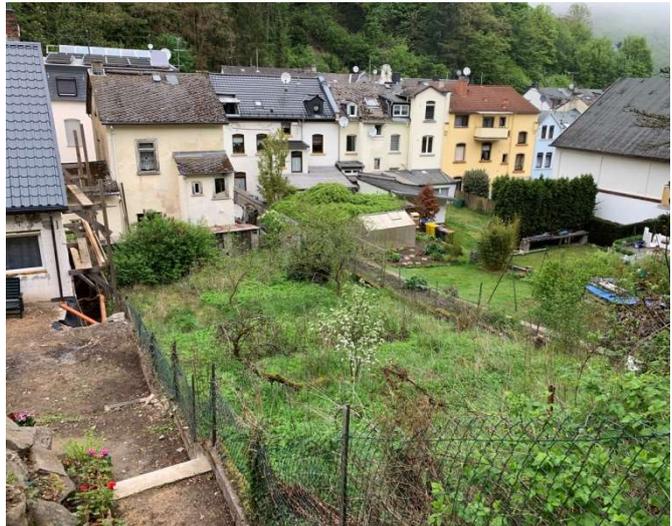
*Bild 1: Verrohrung – Braunebach
(Bad Ems)*

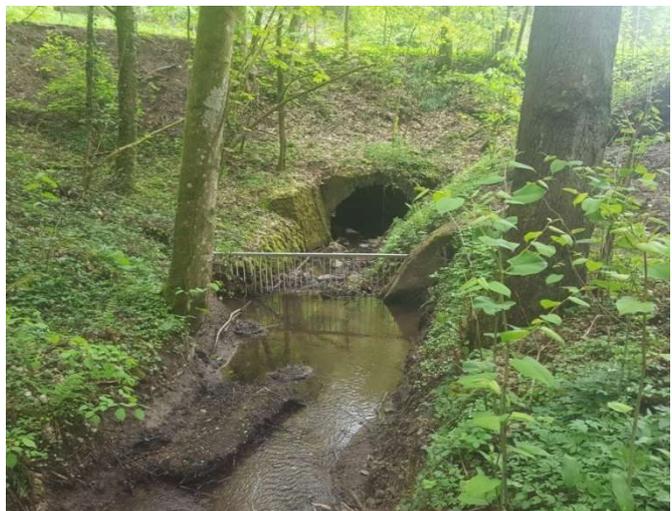
*Bild 2: Einlauf mit Rechen – Brau-
nebach (Braubacherstraße, Bad
Ems)*

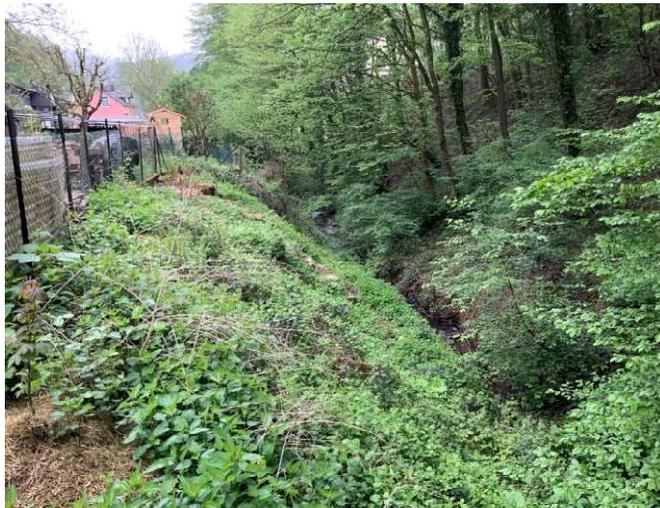
Bild 4: Gewässerabschnitt nach der Verrohrung – Braunebach

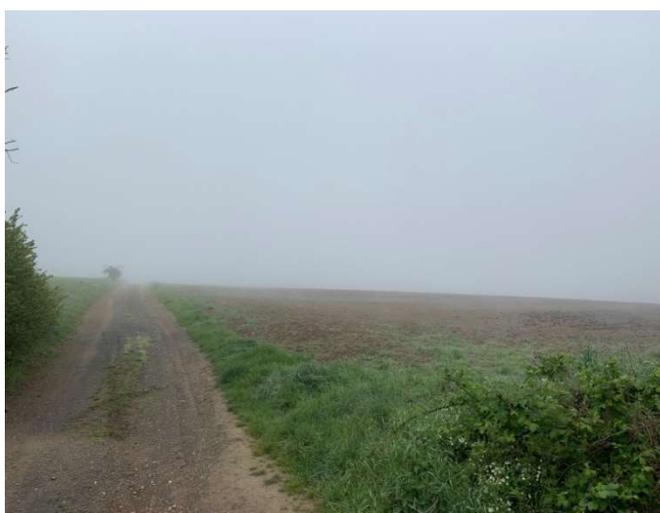
Bild 6: Erosionsgefährdete Ackerflächen (Frücht)

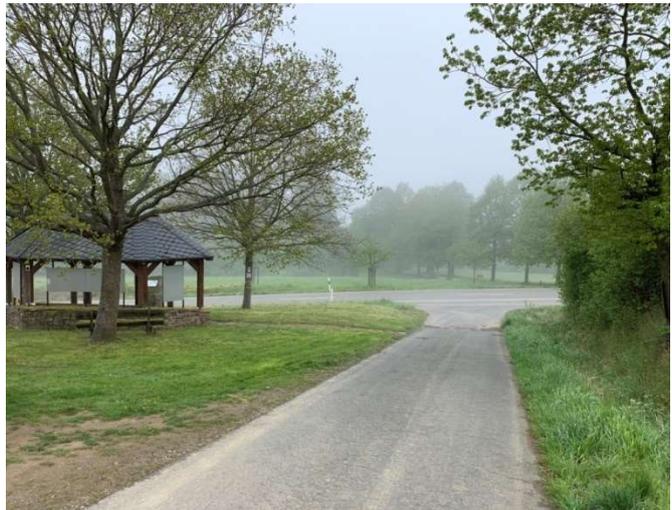
Bild 7: Potenzielle Abflusskonzentration auf Straßen und Wegen – Frücht

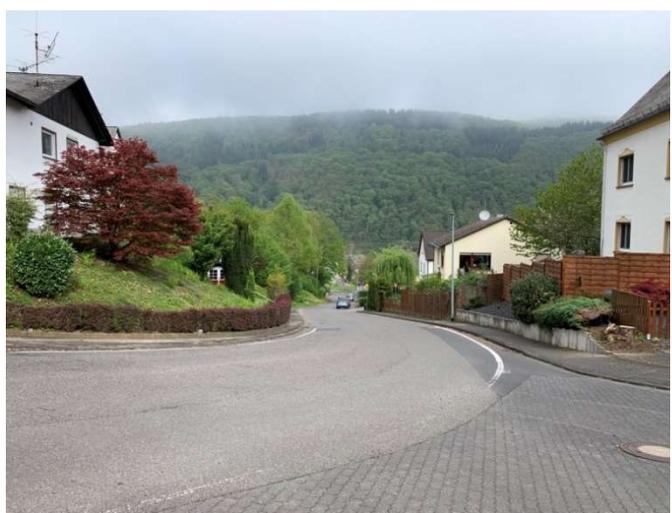
Bild 9: Potenzielle Abflusskonzentration – Früchter Straße (Richtung Bahnübergang Nievern)

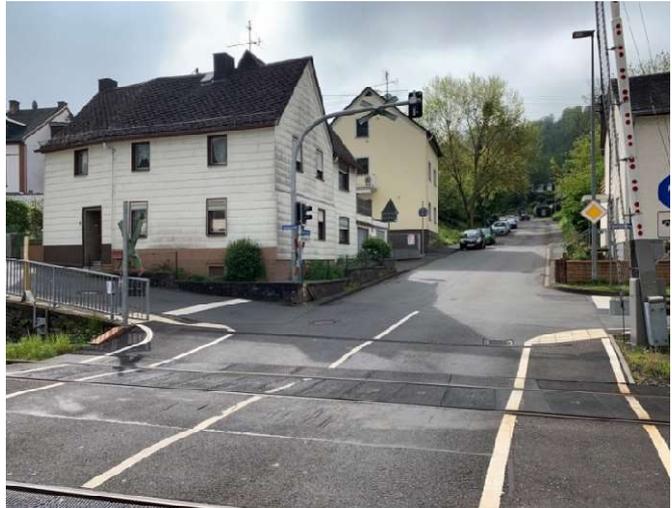
Bild 10: Bahnübergang Nievern – Vorfluter

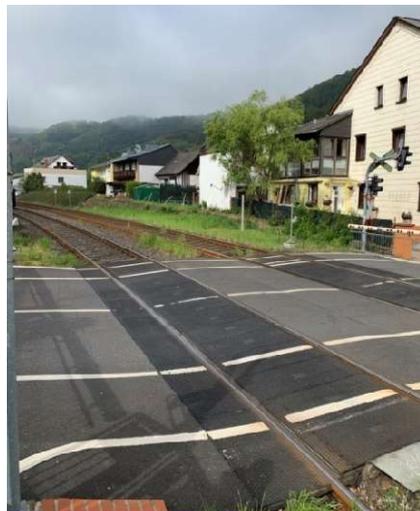
Bild 11: Bahnübergang Nievern – Vorfluter

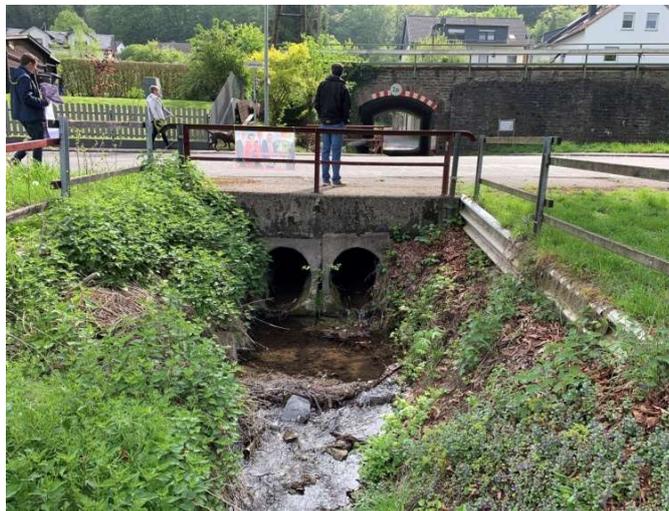
Verrohrung des Bachlaufes zur Lahn.

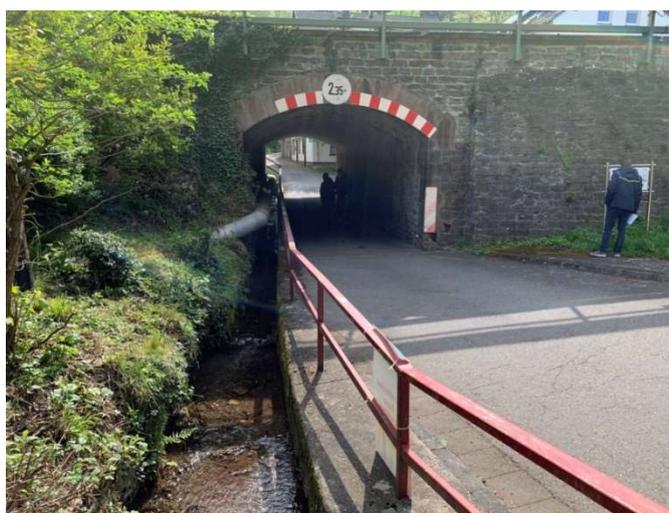
Bild 15: Mühlbach – Nach der Bahnunterführung

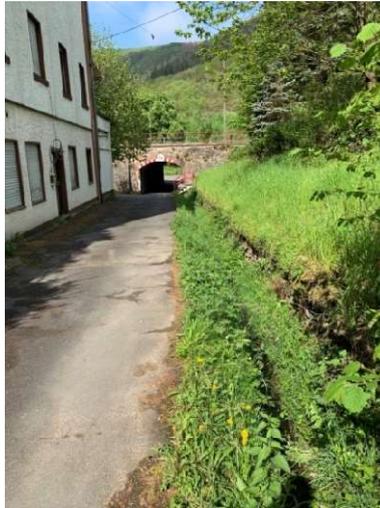
Bild 16: Mühlbach – Vor der Bahnunterführung

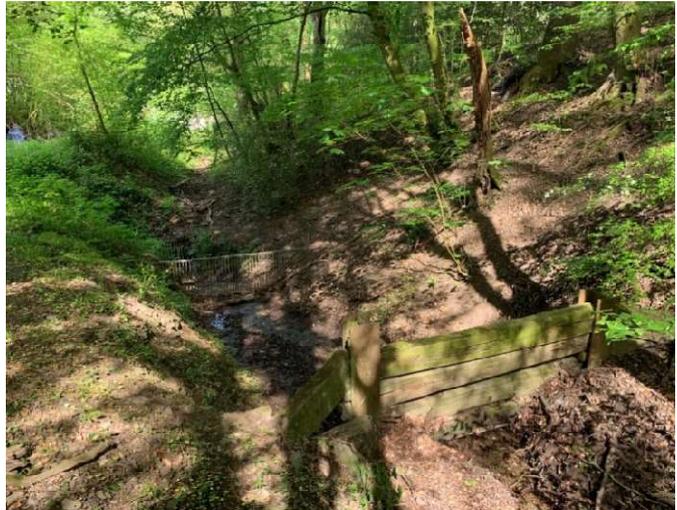
Bild 19: Einlauf mit Rechen – Emsbach

Vor dem Einlauf befinden sich drei vorgeschalteten Rechen.

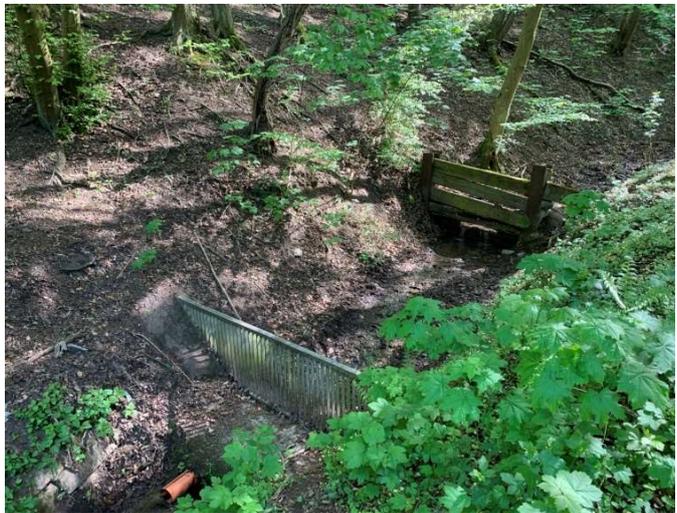
Bild 20: Einlauf mit Rechen – Emsbach

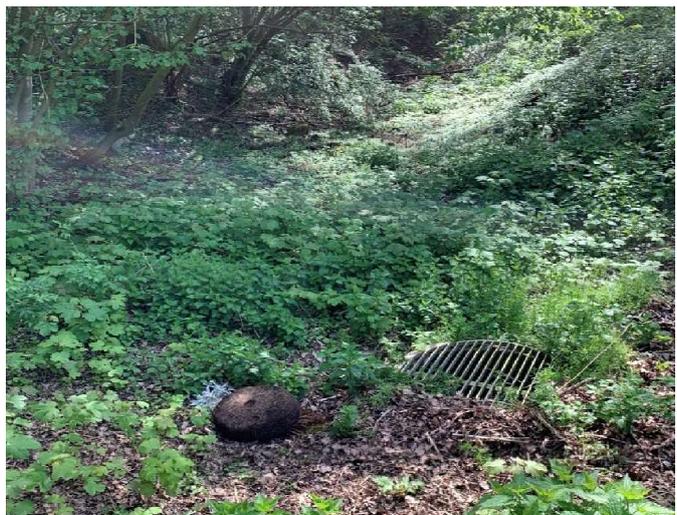
Bild 21: Zusätzlicher Schachteinlauf – Emsbach

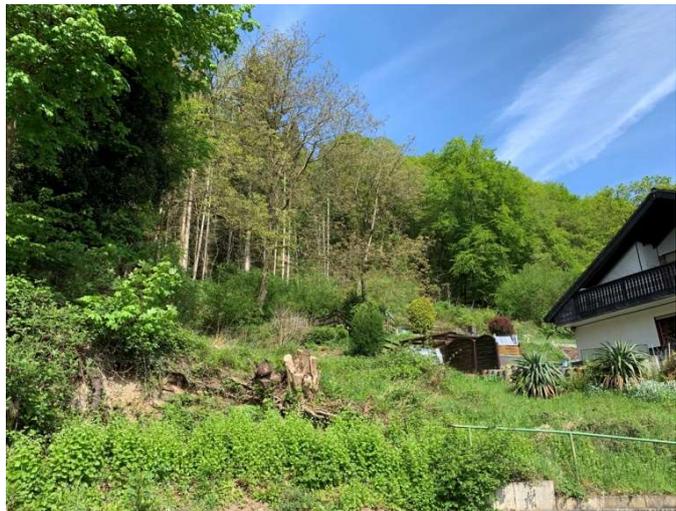
Bild 22: Potenzielle Abflusskonzentration – Schlehenweg 27 (Fachbach)

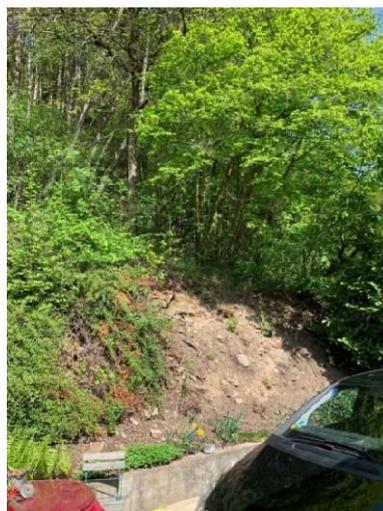
Bild 24: Erosionsgefährdete Hanglage (Schlehenweg 27, Fachbach)

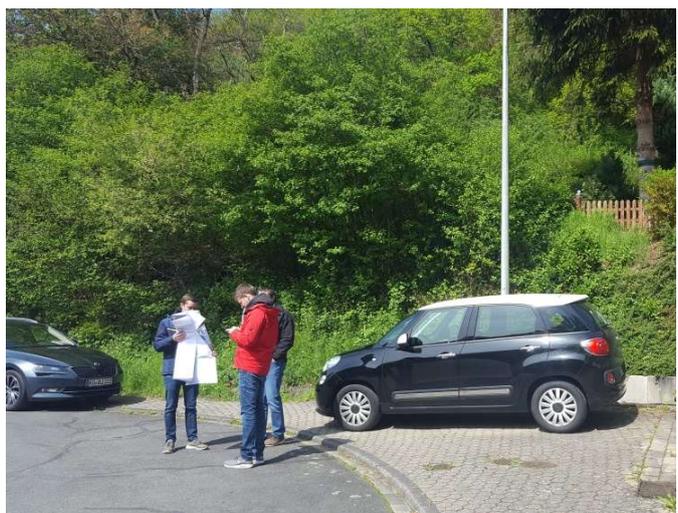
Bild 27: Potenzielle Abflusskonzentration – Schlehenweg 15

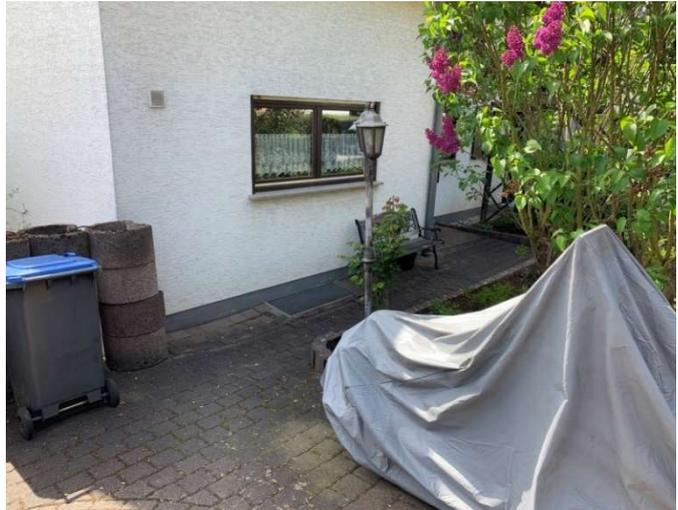
*Bild 31: Potenziell geschädigter An-
wohner – Schlehenweg 16A*

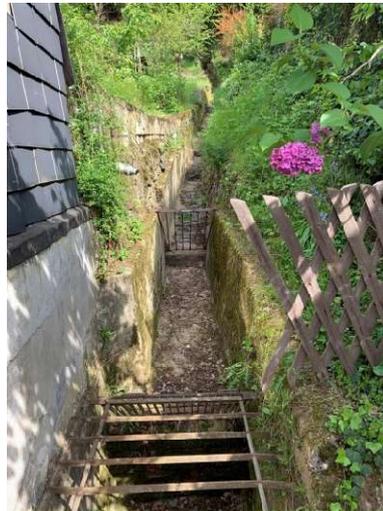
Bild 32: Verbau – Hungerbach

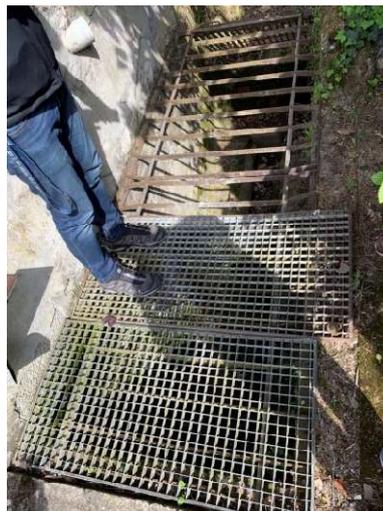
Bild 33: Einlauf – Hungerbach

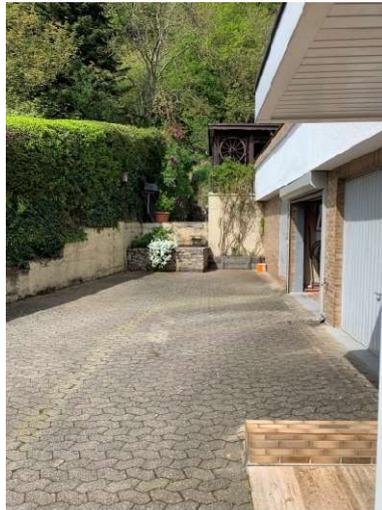
*Bild 34: Potenziell geschädigter An-
wohner – Hungerbach*

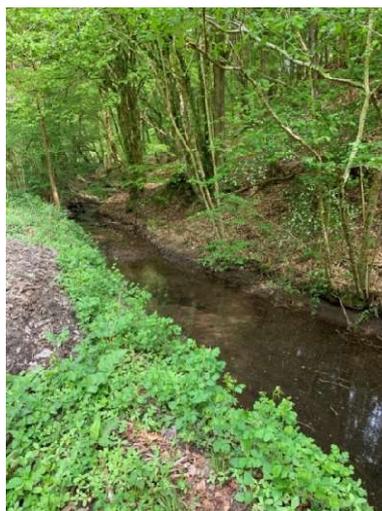
*Bild 36: Fachbach – Vor der Verroh-
rung*

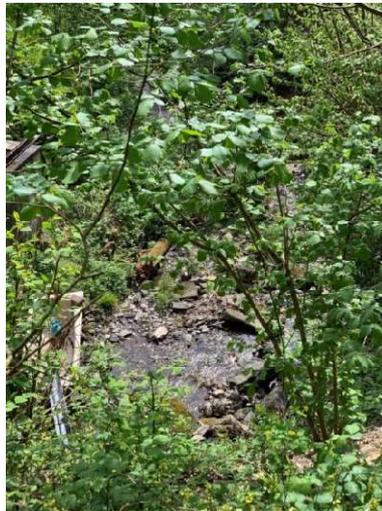
Bild 38: Auslauf der Verrohrung des Fachbaches unterhalb des Sportplatzes Fachbach

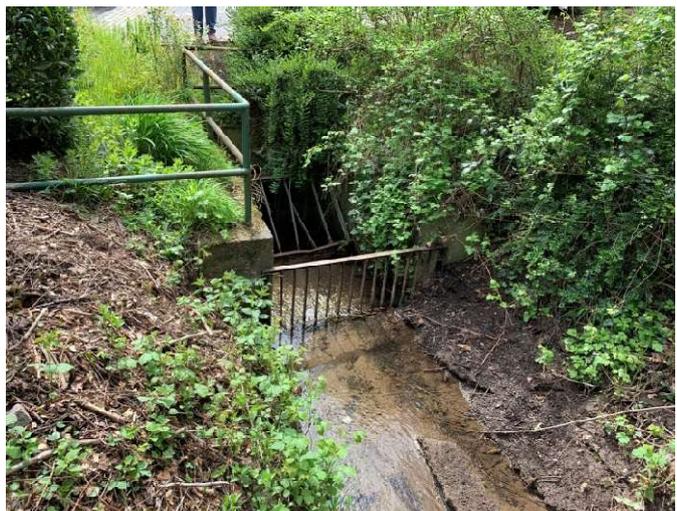
Bild 39: Einlaufbauwerk – Fachbach (Im Fachbachtal 13A)

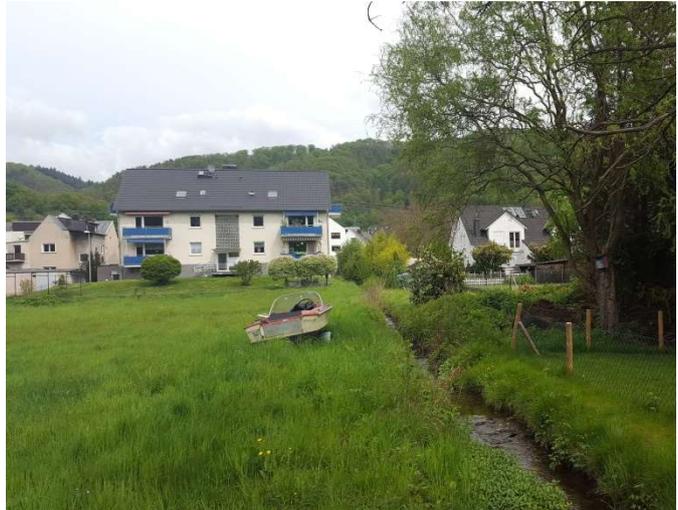
Bild 40: Lahnaue – Fachbach

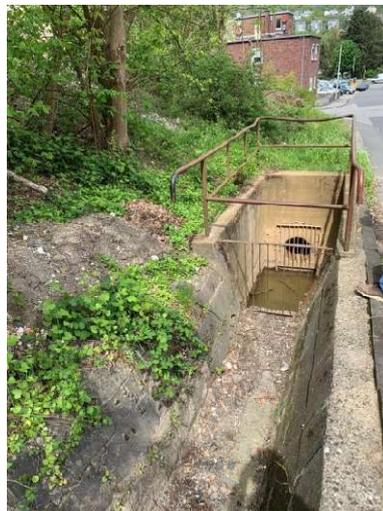
Bild 41: Einlaufbauwerk – Lindenbach (Lindenbach, West Bad Ems)

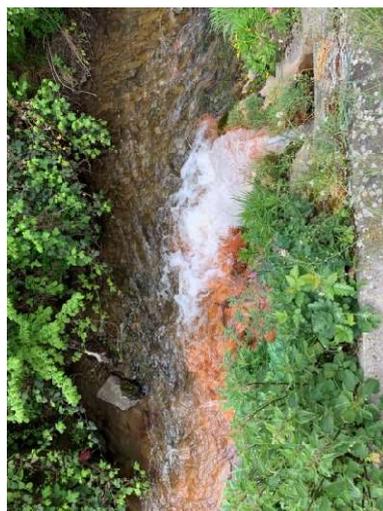
Bild 42: Einleitung des Stadtstollens in den Emsbach

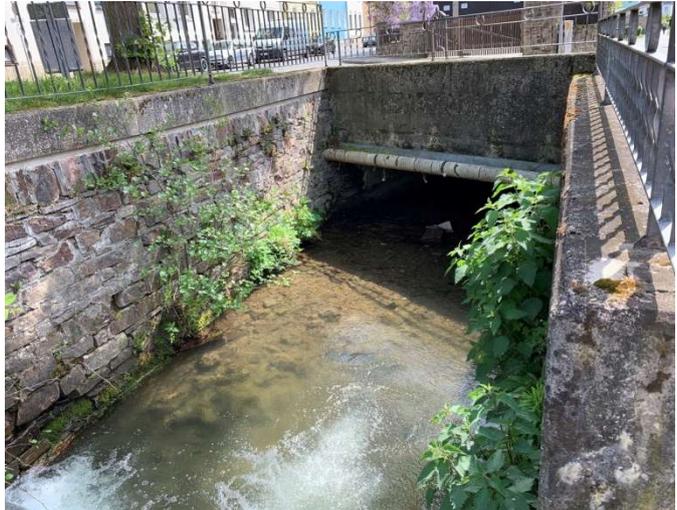
*Bild 43: Verrohrung – Emsbach
Mühlgasse(Bad Ems)*

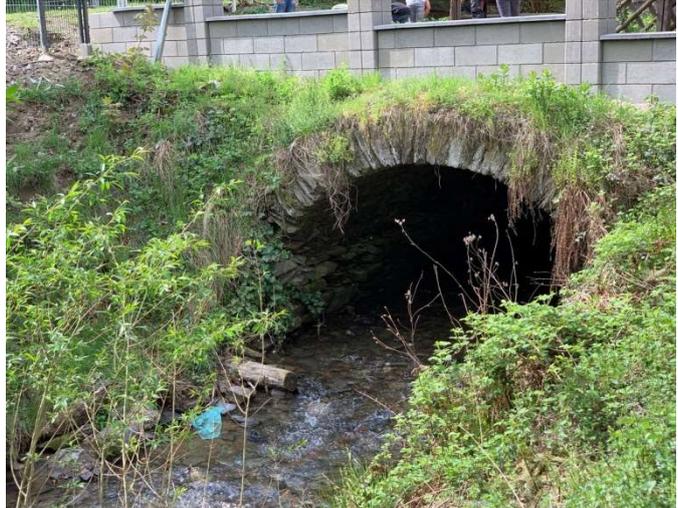
Bild 46: Auslass Verrohrung Kindergarten – Emsbach

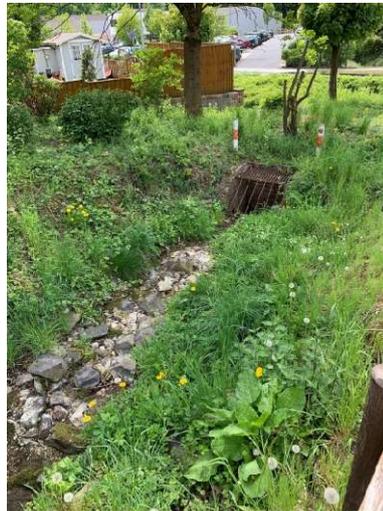
Bild 47: Verrohrung Arzbachstraße – Eisenbach (Bernsbach)

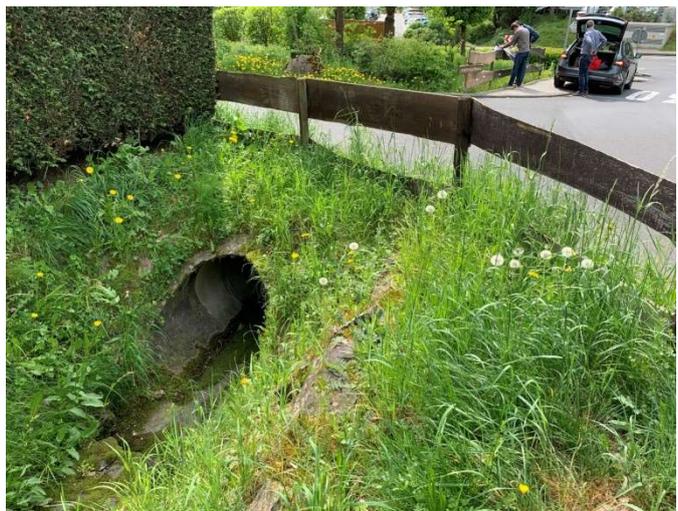
Bild 48: Auslass Verrohrung Arzbachstraße – Eisenbach

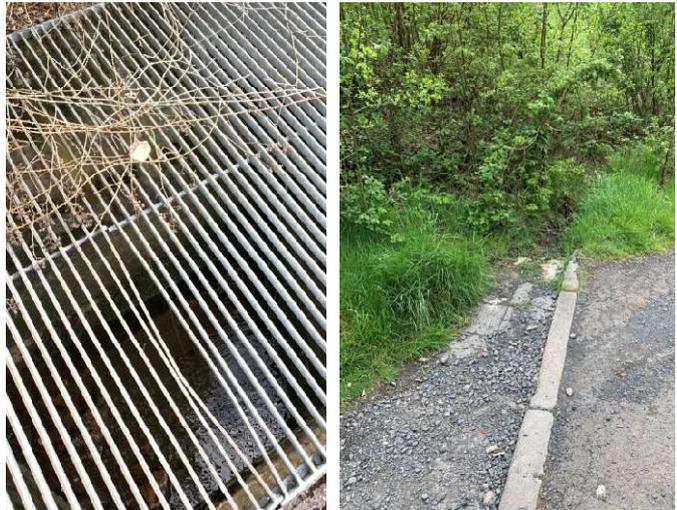
Bild 49: Einlauf oberhalb der Ortschaft Bernsbach – Eisenbach

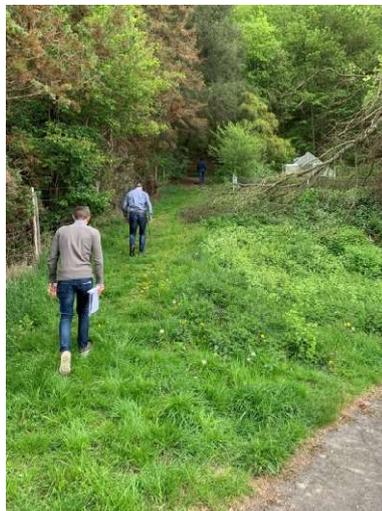
Bild 50: Potenzielle Abflusskonzentration – Mercurstraße (Bernsbach)

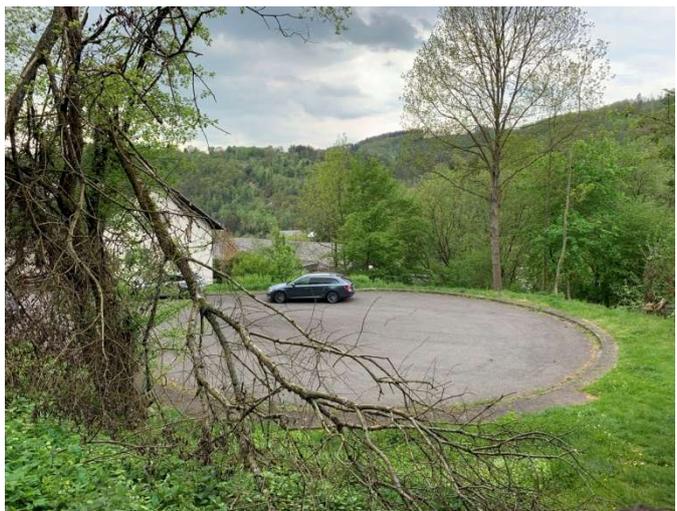
Bild 51: Potenzielle Abflusskonzentration – Mercurstraße

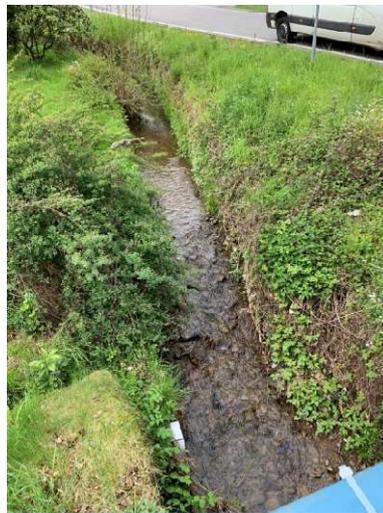
Bild 53: Brücke L329 – Kadenbach (Arzbach)

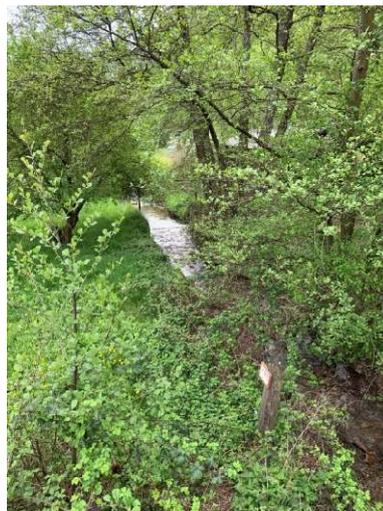
Bild 54: Brücke L329 – Kennelbach

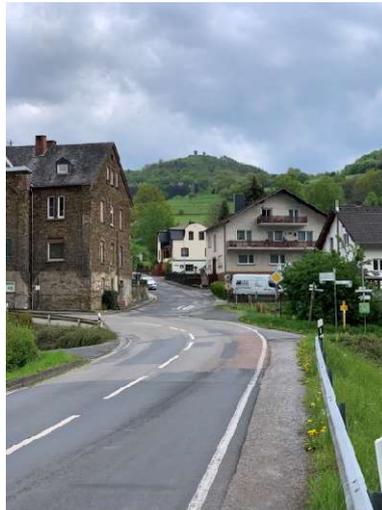
Bild 56: Kennelbach Am Mühlberg (Arzbach)

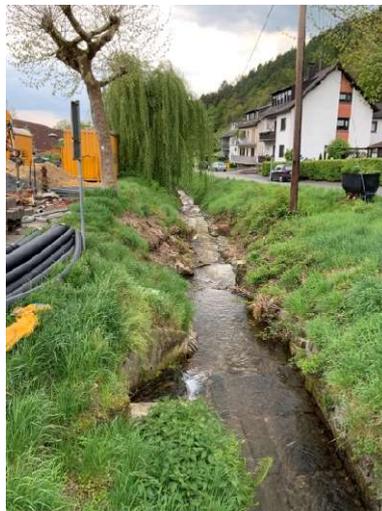
Bild 57: Mündung Oberdorferbach Emsbach

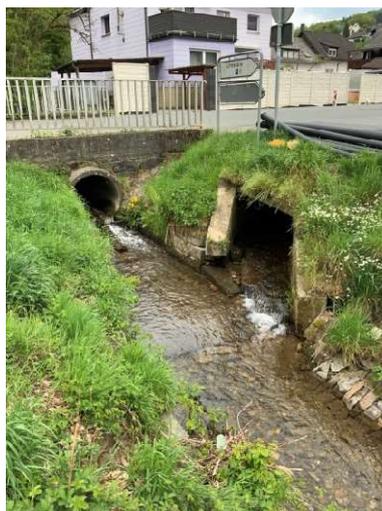
Bild 58: Oberdörferbach oberhalb der Ortschaft Arzbach

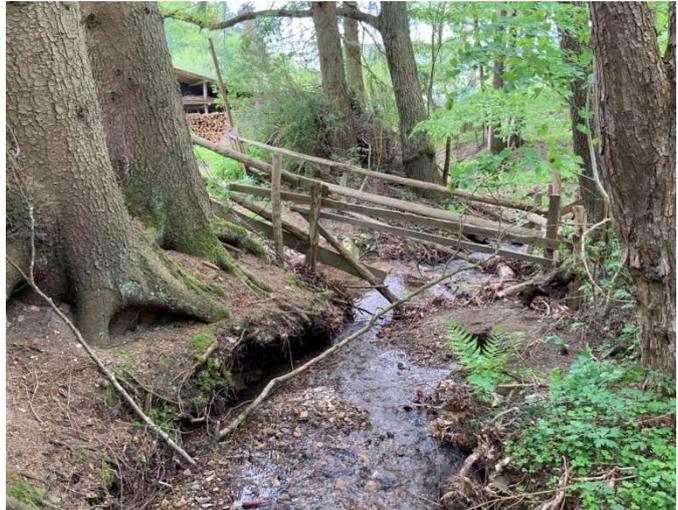
Bild 59: Brücke Am Südhang – Kennelbach (Arzbach)

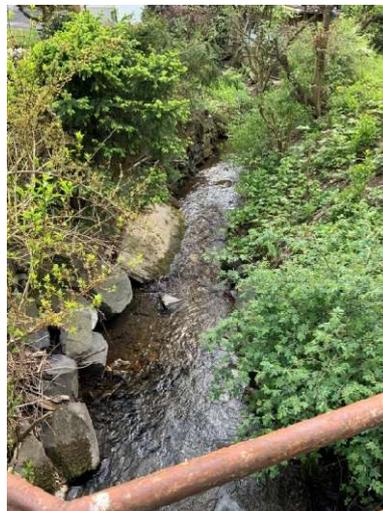
Bild 60: Brücke Am Lach – Kennelbach

Gewässerabschnitt ist schwer zugänglich. Der Bach gräbt sich immer tiefer ein. Anstehende Grundstücksmauern sind gefährdet.

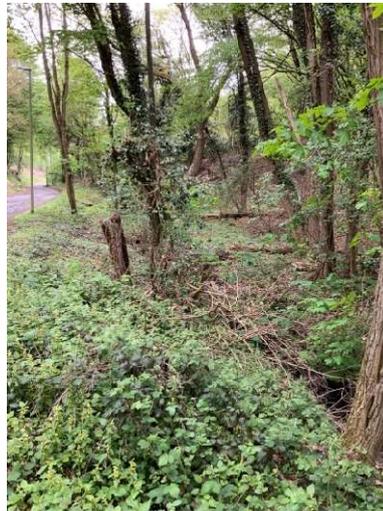
Bild 63: Verbauung – Westersbach

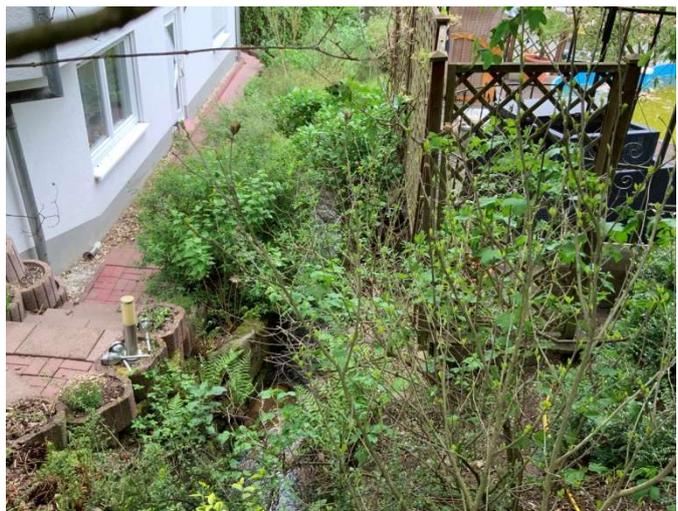
*Bild 64: Potenzielle
Abflusskonzentration – Pfahlgraben
(Bad Ems)*

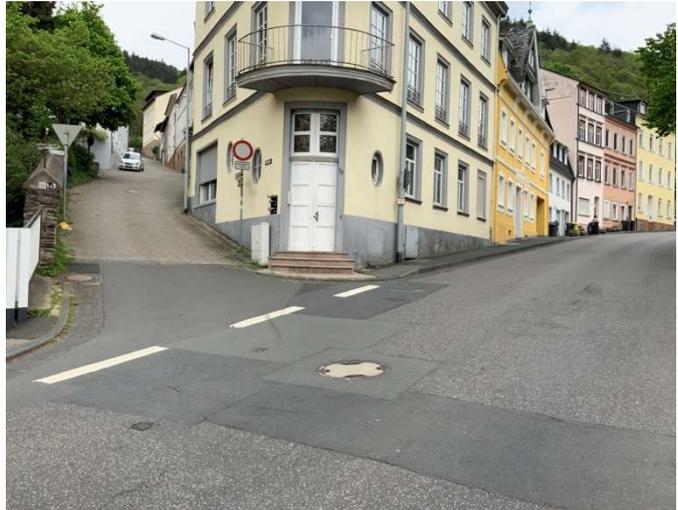
*Bild 65: Weiterer Verlauf der
Abflusskonzentration in die Lahn*

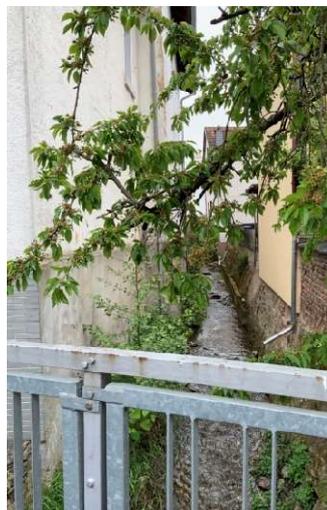
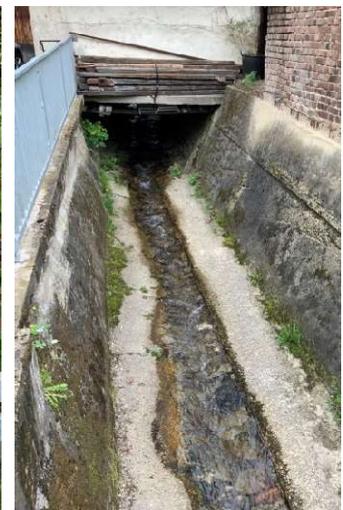
*Bild 67: Gewölbedurchlass Am
Unterbach*

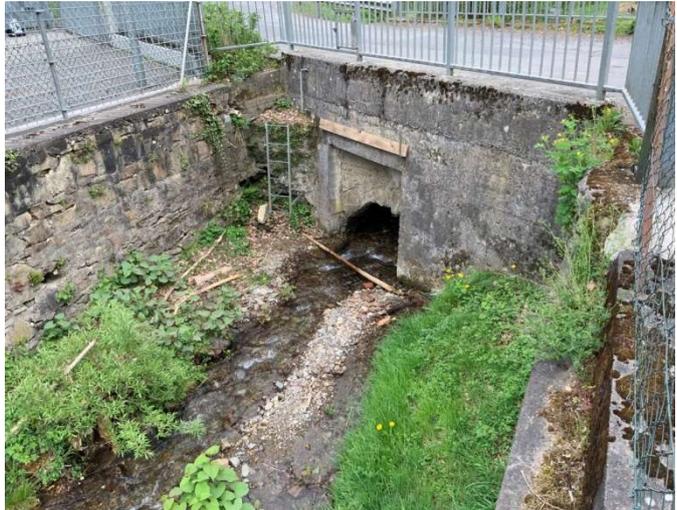
*Bild 68: Gewölbedurchlass Am
Unterbach*

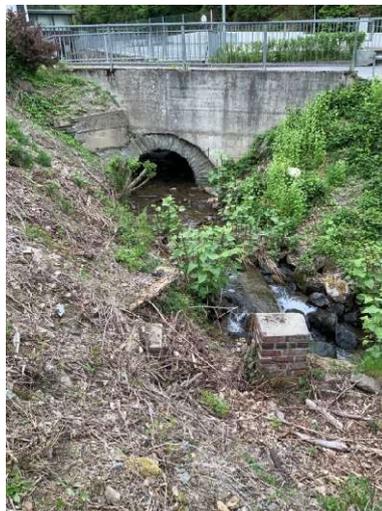
*Bild 69: Straßendurchlass Am
Unterbach – Oberbach*

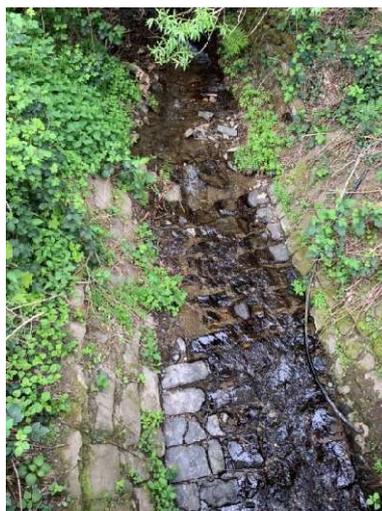
*Bild 70: Vereinigung Oberbach
Unterbach (Dausenau)*

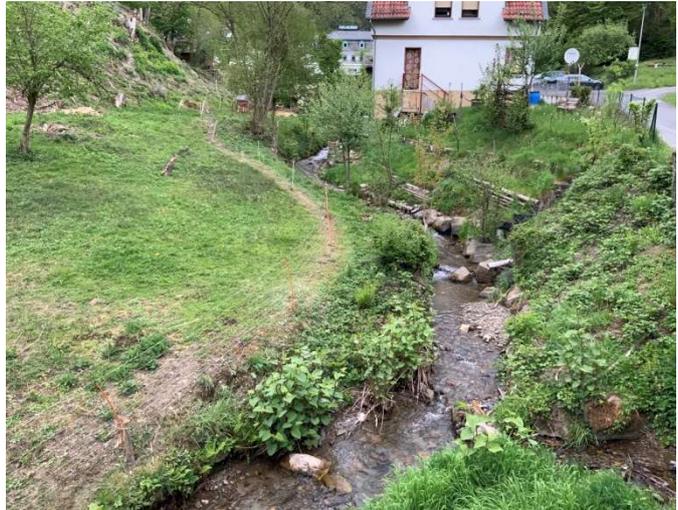
*Bild 71: Potenzielle
Abflusskonzentration – Am
Eichwald*

Der Bachlauf ist zwischen Bild 71 und 72 auf einer Länge von ca. 10 m verrohrt.

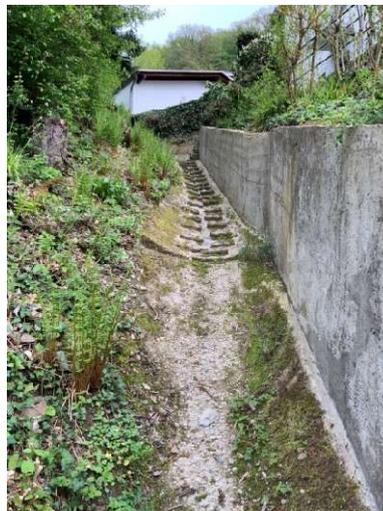
*Bild 72: Potenzielle
Abflusskonzentration – Am
Eichwald*

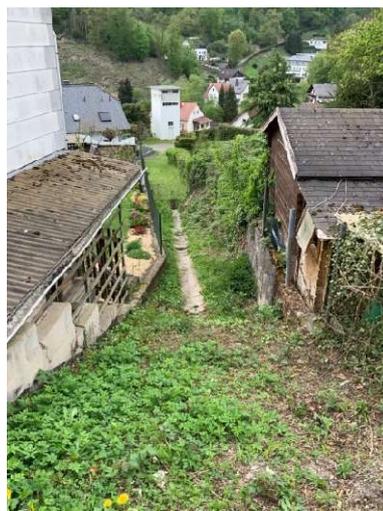
Bild 73 Einlauf Am Eichwlad

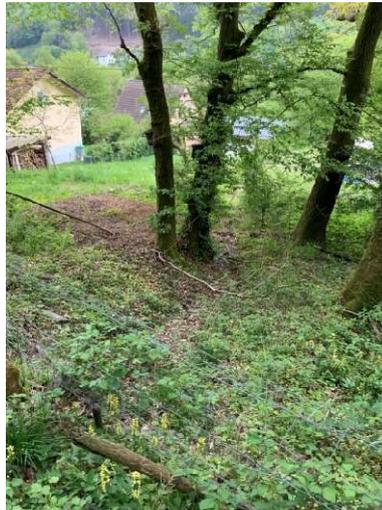
Bild 77: Auslass – „kleiner Graben“

Das Gewässer fällt über den Auslass in
das Einlaufgitter und gelangt von da aus
in die Lahn.
